Brtníky č. p. 155

Architektonický popis

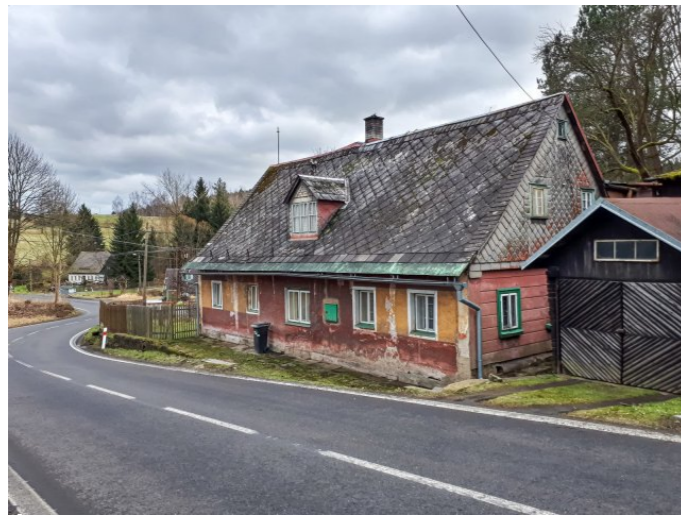
Brtníky č. p. 155 - Pohled na objekt ze severu
(Zdroj: S. Šulcová, 2018)

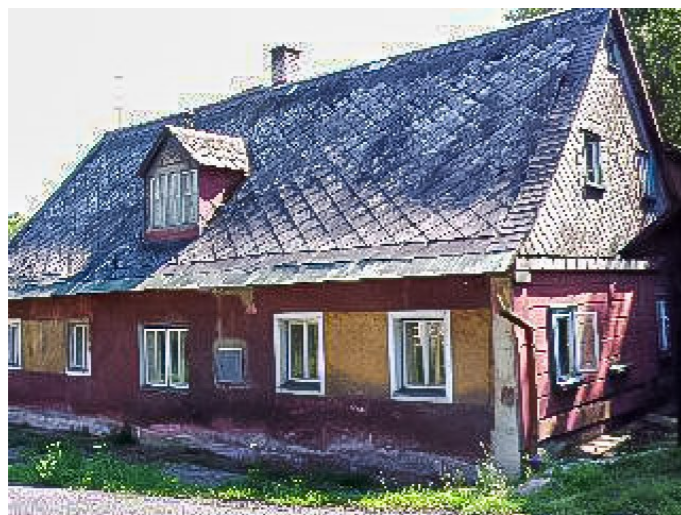
Brtníky č. p. 155 - Pohled na objekt ze severu
(Zdroj: TUR Šluknovsko, 2003)

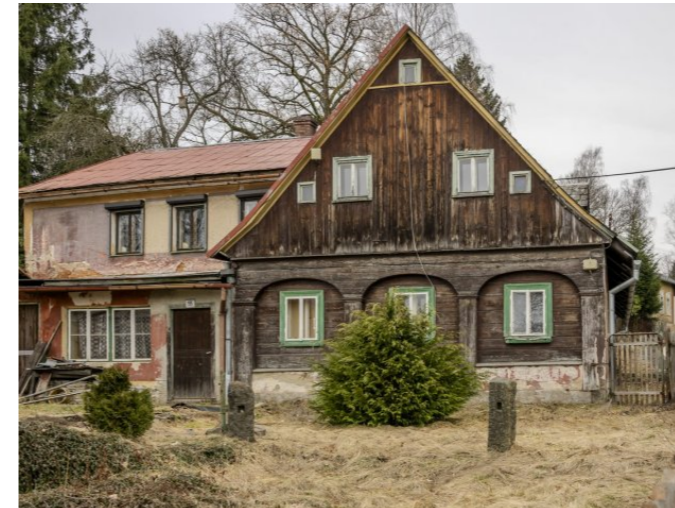
Brtníky č. p. 155 - Pohled na objekt z jihovýchodu
(Zdroj: S. Šulcová, 2024)

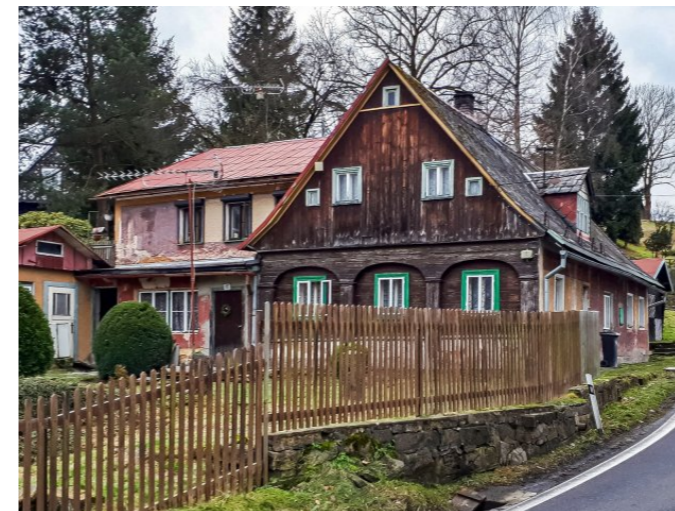
Brtníky č. p. 155 - Pohled na objekt z jihovýchodu
(Zdroj: S. Šulcová, 2017)

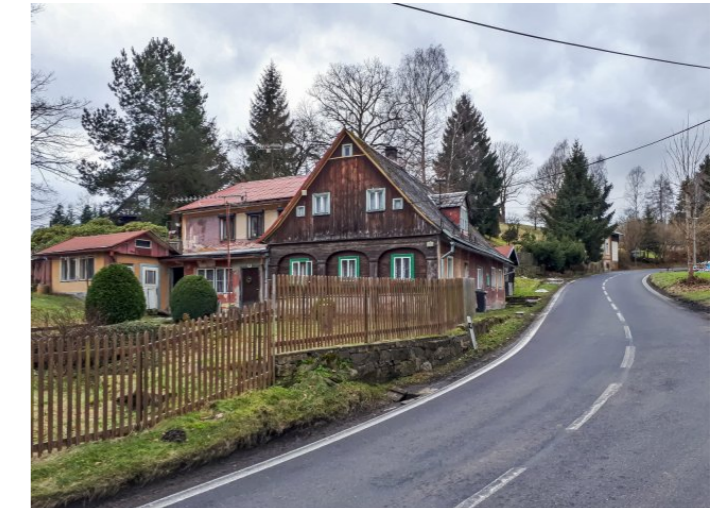
Brtníky č. p. 155 - Pohled na objekt z východu
(Zdroj: S. Šulcová, 2018)

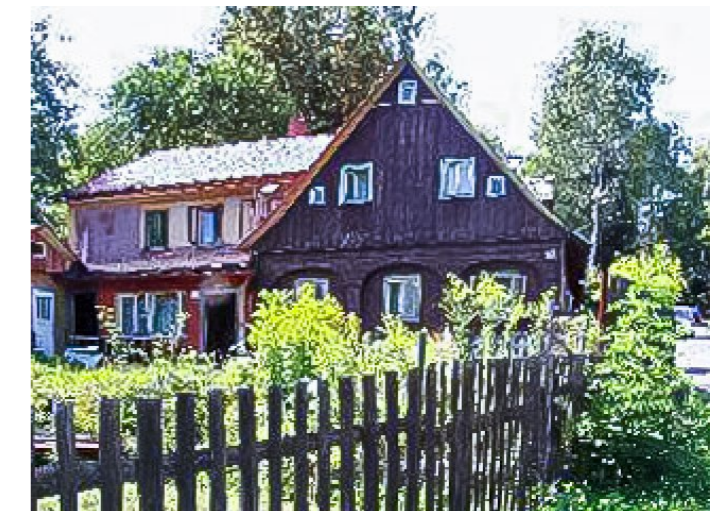
Brtníky č. p. 155 - Pohled na objekt z jihovýchodu
(Zdroj: TUR Šluknovsko, 2003)
