Mikulášovice č. p. 583

Země / Kraj / Okres: ČR / Ústecký kraj / Děčín
Obec: Mikulášovice
Část obce: Mikulášovice
K. ú.: Mikulášovice
č. p.: 583
Číslo parcelní: 275
GPS souřadnice: 50.96303,14.37004 (WGS-84)
Poloha:
Objekt se nachází východně od středu města Mikulášovice. Jeho orientace ke světovým stranám je Z-V.

Kategorizace
Datace: 1. pol. 19. stol.
Kategorie: Objekt
Typ: Venkovský dům
Stávající využití: Trvalé bydlení
Stupeň zachování: Výborný

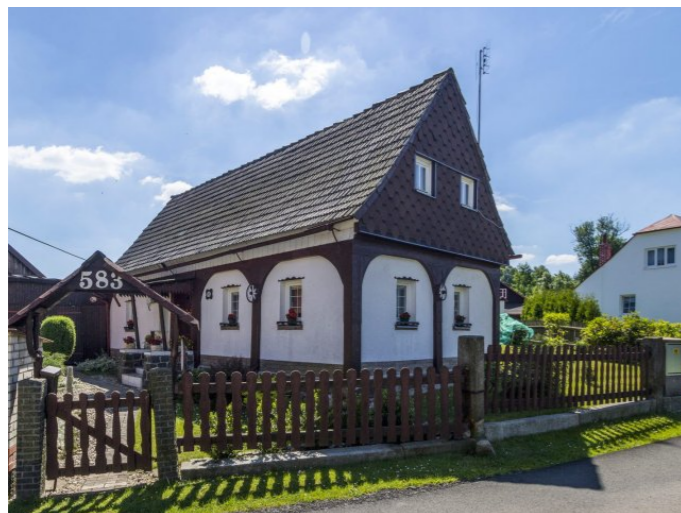
Mikulášovice č. p. 583 - Pohled na objekt ze severozápadu
(Zdroj: S. Šulcová, 2017)

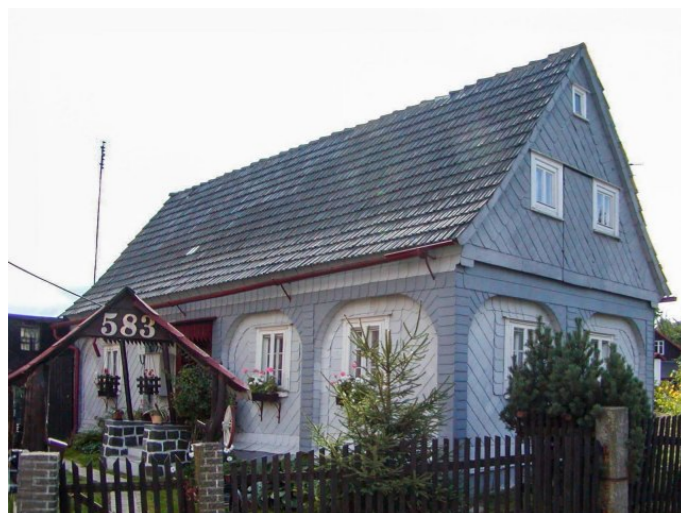
Mikulášovice č. p. 583 - Pohled na objekt ze severozápadu
(Zdroj: TUR Šluknovsko, 2003)

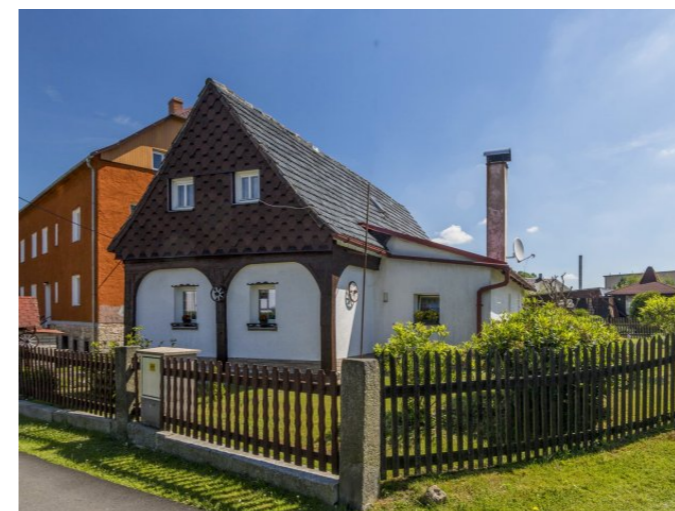
Mikulášovice č. p. 583 - Pohled na objekt z jihu-západu
(Zdroj: S. Šulcová, 2017)

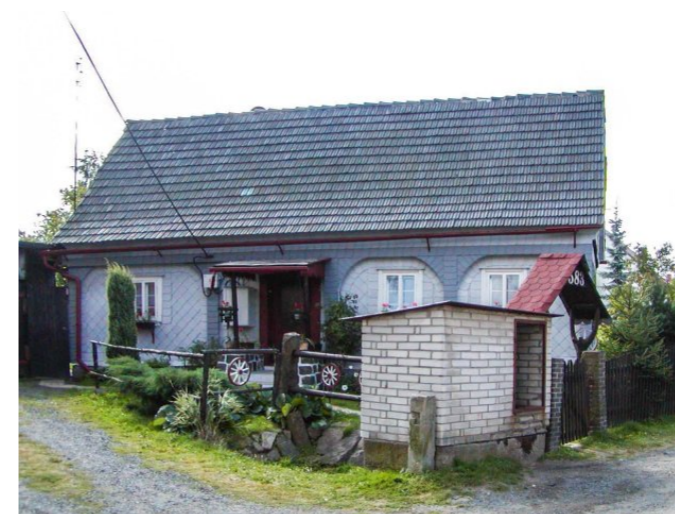
Mikulášovice č. p. 583 - Pohled na objekt ze severu
(Zdroj: TUR Šluknovsko, 2003)

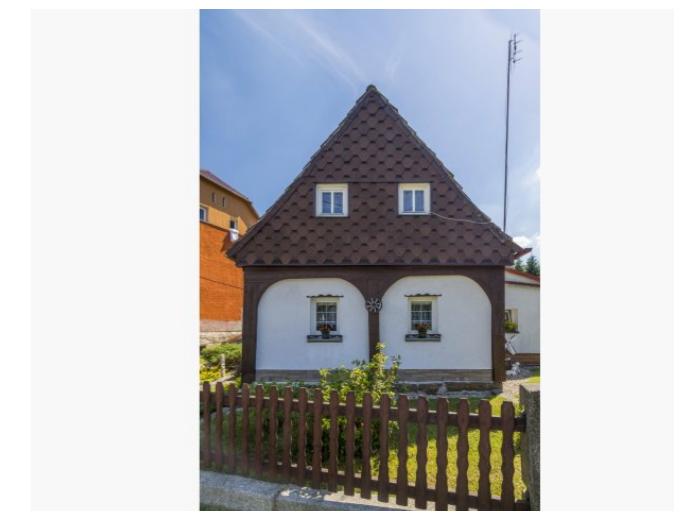
Mikulášovice č. p. 583 - Pohled na objekt ze západu
(Zdroj: S. Šulcová, 2017)

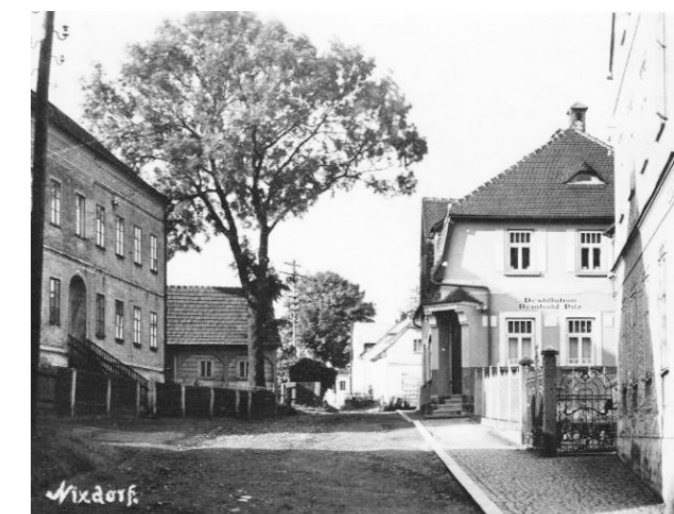
Mikulášovice č. p. 583 - Historický pohled ze severu
(Zdroj: MIKULÁŠOVICE - NIXDORF, MIKULÁŠOVICE - NIXDORF [online]. Horvatič Josef ©2024 [cit. 2024-02-28]. Dostupné z: <https://nixdorf.estranky.cz>)
