# Mikulášovice č. p. 600

Země / Kraj / Okres: ČR / Ústecký kraj / Děčín  
Obec: Mikulášovice  
Část obce: Mikulášovice  
K. ú.: Mikulášovice  
č. p.: 600  
Číslo parcelní: 716  
GPS souřadnice: 50.98203,14.34324 (WGS-84)

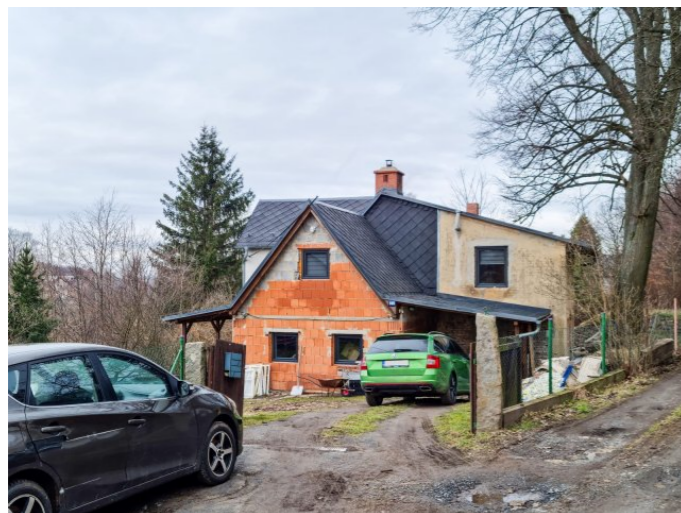
Mikulášovice č. p. 600 - Pohled na objekt z jihu (Zdroj: S. Šulcová, 2024)

- Vyzdění roubené světnice
- Odebrání podstávkové konstrukce
- Odebrání střešního vikýře
- Osazená plastová jednokřídlá okna

Vzhledem k vysoké úrovni neregulovaných stavebních změn došlo k nenávratnému znehodnocení tohoto podstávkového domu. Objekt není doporučen k žádné ochraně.

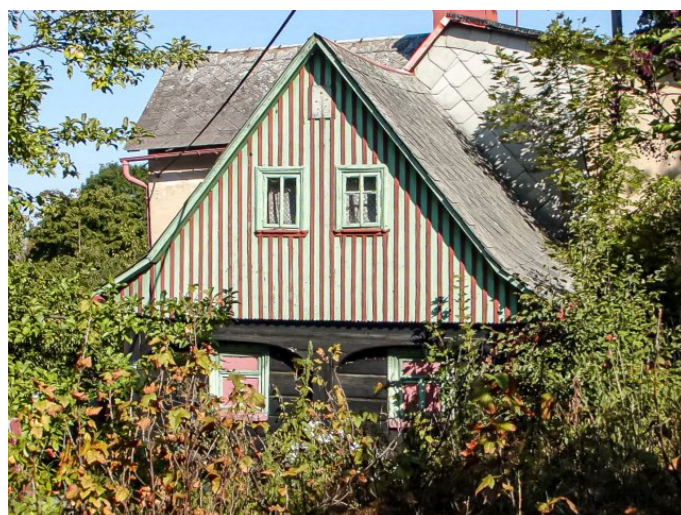
Mikulášovice č. p. 600 - Pohled na objekt z jihu (Zdroj: TUR Šluknovsko, 2003)

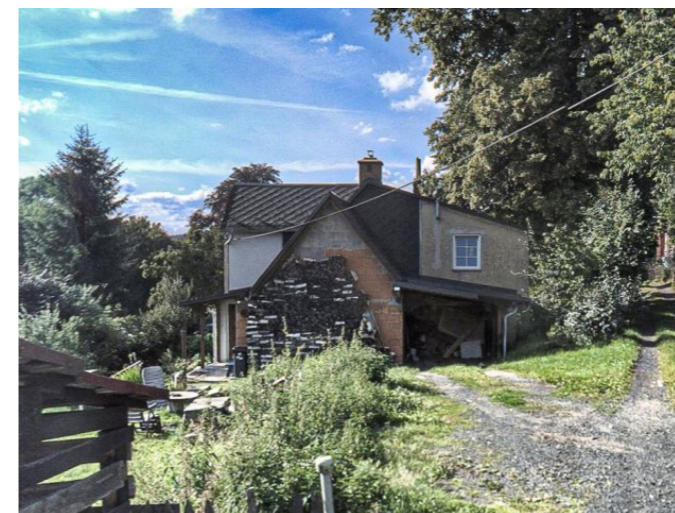
Mikulášovice č. p. 600 - Pohled na objekt z jihu (Zdroj: Panorama - MAPY.CZ. (2016). [Mikulášovice 600]. Online. Seznam.cz. 2024. Dostupné z: https://mapy.cz/zakladni?pano=1&q=mikul%C3%A1%C5%A1ovice%20600 [citováno 2024-03-20], 2016)

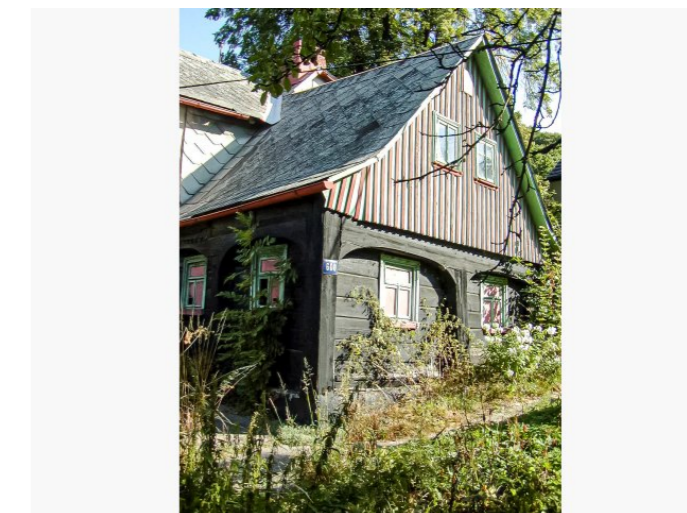
Mikulášovice č. p. 600 - Pohled na objekt z jihu (Zdroj: TUR Šluknovsko, 2003)
