# Salmov č. p. 12

Země / Kraj / Okres: ČR / Ústecký kraj / Děčín  
Obec: Mikulášovice  
Část obce: Salmov  
K. ú.: Mikulášovice  
č. p.: 12  
Číslo parcelní: 782/1  
GPS souřadnice: 50.97394,14.39134 (WGS-84)  
Poloha:  
Objekt se nachází na Salmově. Jeho orientace ke světovým stranám je Z-V.

Datace: 2. pol. 19. stol.  
Kategorie: Objekt  
Typ: Venkovský dům  
Stávající využití: Trvalé bydlení  
Stupeň zachování: Dobrý

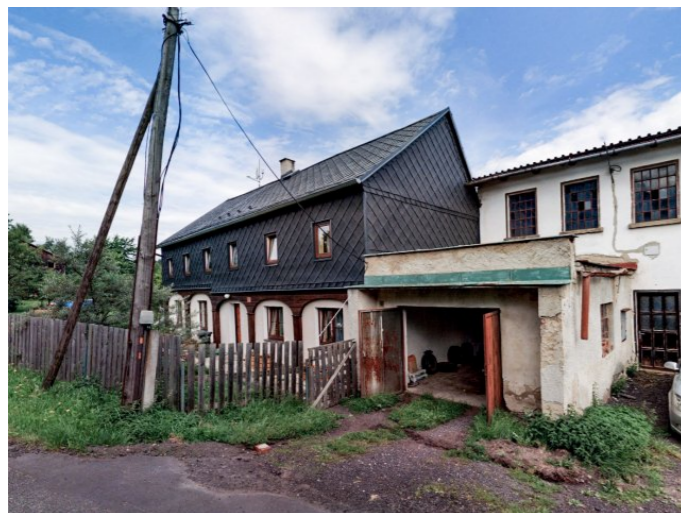
Salmov č. p. 12 - Pohled na objekt z jihovýchodu  
(Zdroj: Mapy.cz, 2021)

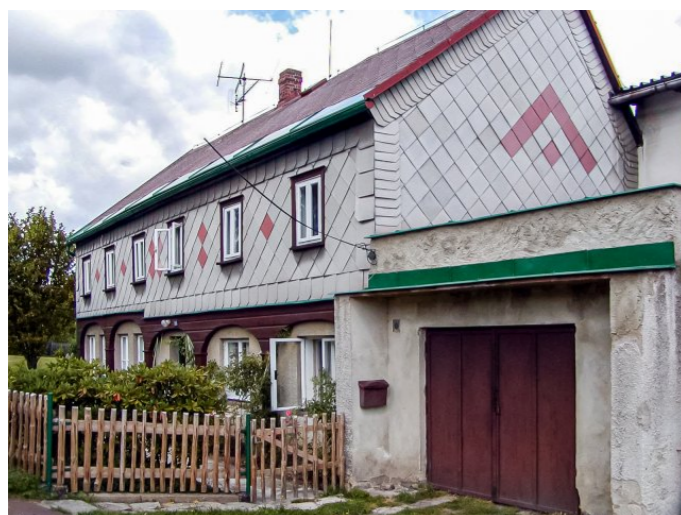
Salmov č. p. 12 - Pohled na objekt z jihovýchodu  
(Zdroj: TUR Šluknovsko, 2003)

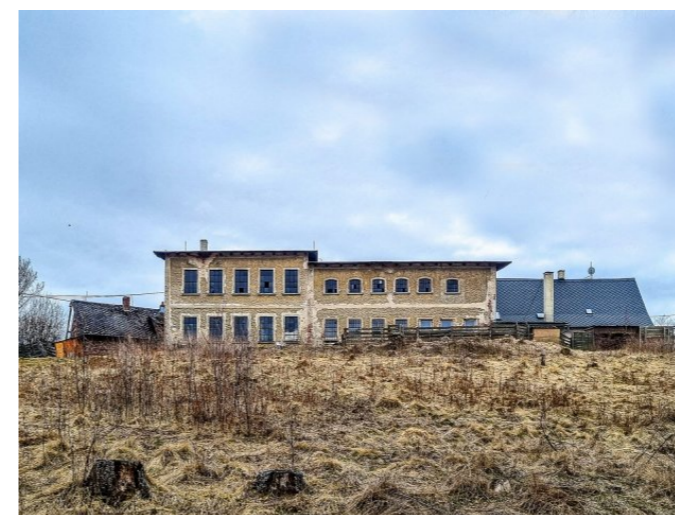
Salmov č. p. 12 - Pohled na objekt ze severu  
(Zdroj: S. Šulcová, 2022)

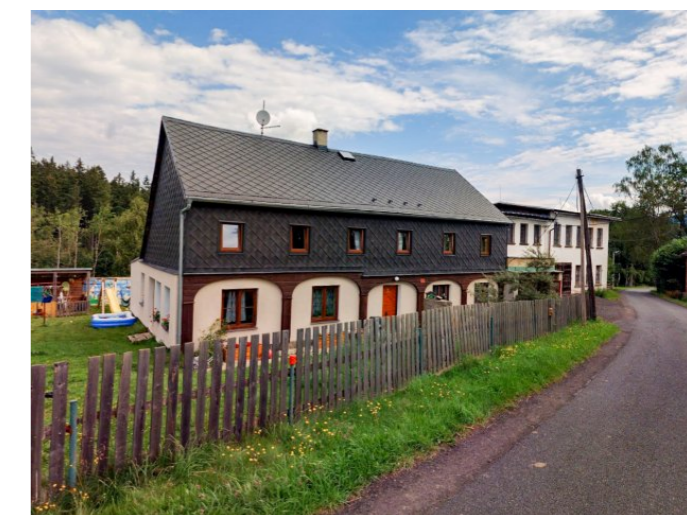
Salmov č. p. 12 - Pohled na objekt z jihozápadu  
(Zdroj: Mapy.cz, 2021)
