# Brtníky č. p. 211

Země / Kraj / Okres: ČR / Ústecký kraj / Děčín  
Obec: Staré Křečany  
Část obce: Brtníky  
K. ú.: Brtníky  
č. p.: 211  
Číslo parcelní: 152  
GPS souřadnice: 50.95094,14.44678 (WGS-84)

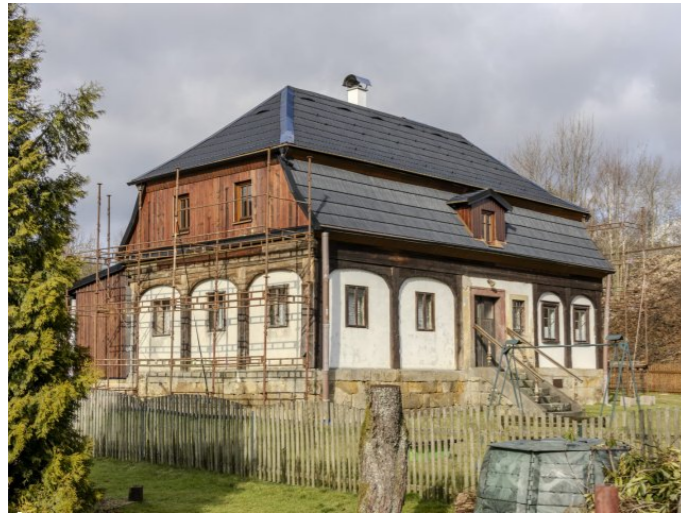
Brtníky č. p. 211 - Pohled na objekt z jihu  
(Zdroj: S. Šulcová, 2024)

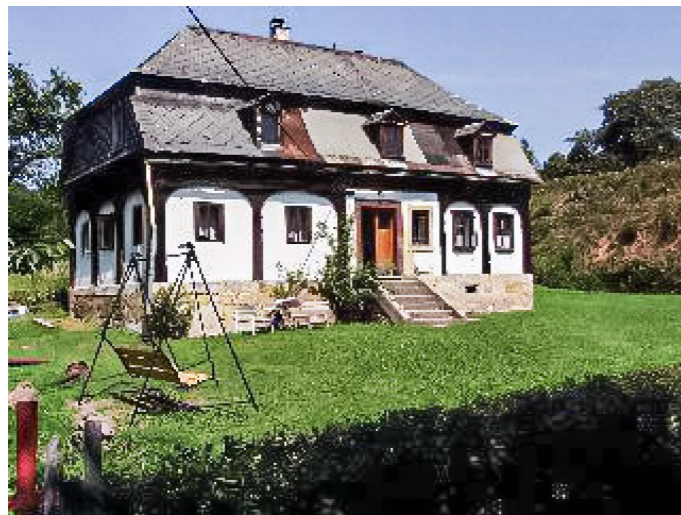
Brtníky č. p. 211 - Pohled na objekt z jihu  
(Zdroj: TUR Šluknovsko, 2003)

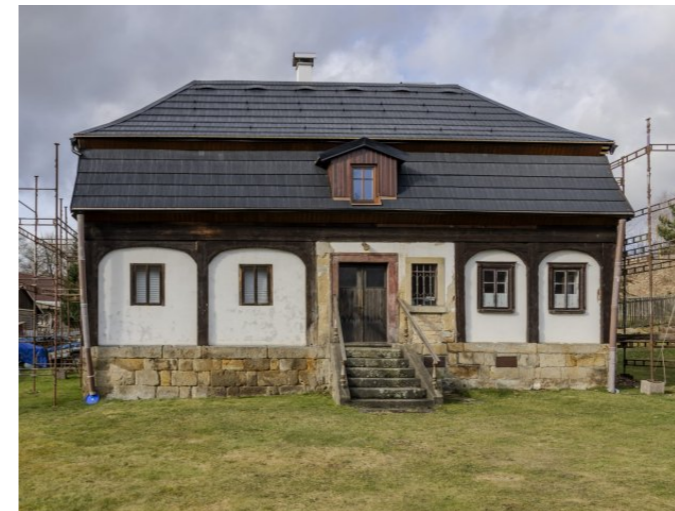
Brtníky č. p. 211 - Pohled na objekt z jihovýchodu  
(Zdroj: S. Šulcová, 2024)

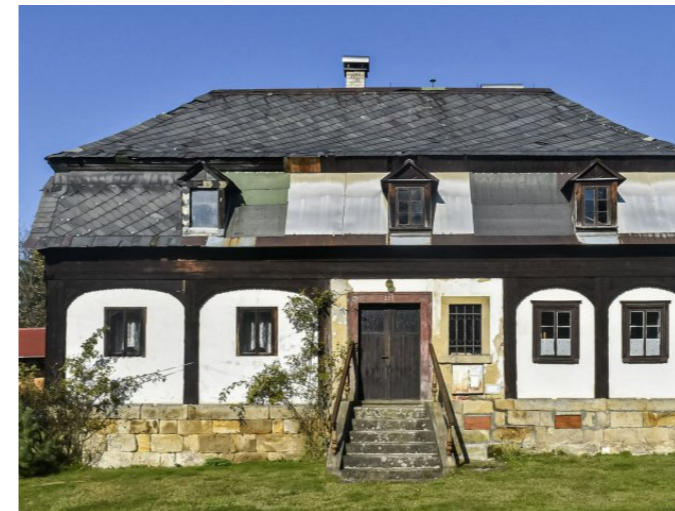
Brtníky č. p. 211 - Pohled na objekt z jihovýchodu  
(Zdroj: S. Šulcová, 2019)

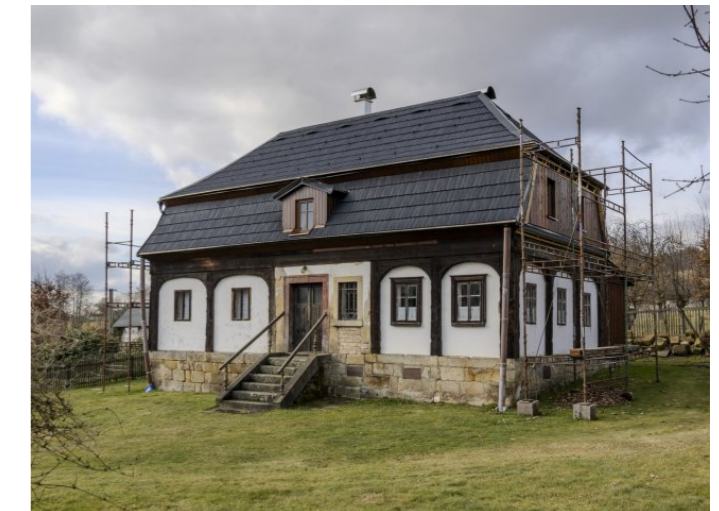
Brtníky č. p. 211 - Pohled na objekt z jihovýchodu  
(Zdroj: S. Šulcová, 2024)

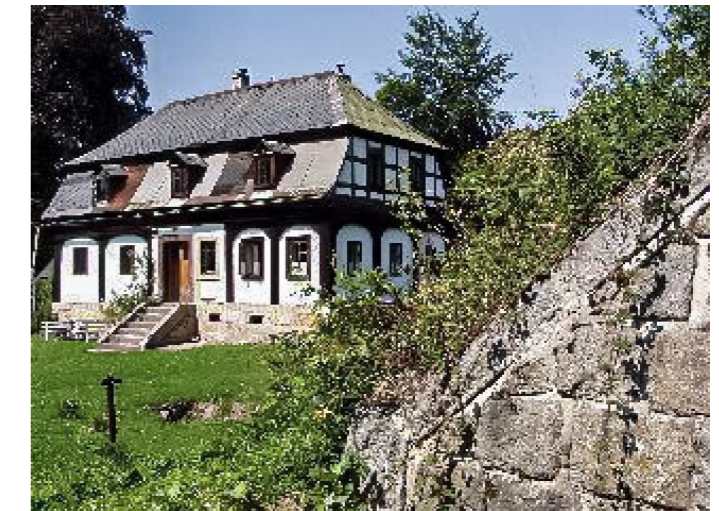
Brtníky č. p. 211 - Pohled na objekt z jihovýchodu  
(Zdroj: TUR Šluknovsko, 2003)
