Brtníky č. p. 48

Architektonický popis

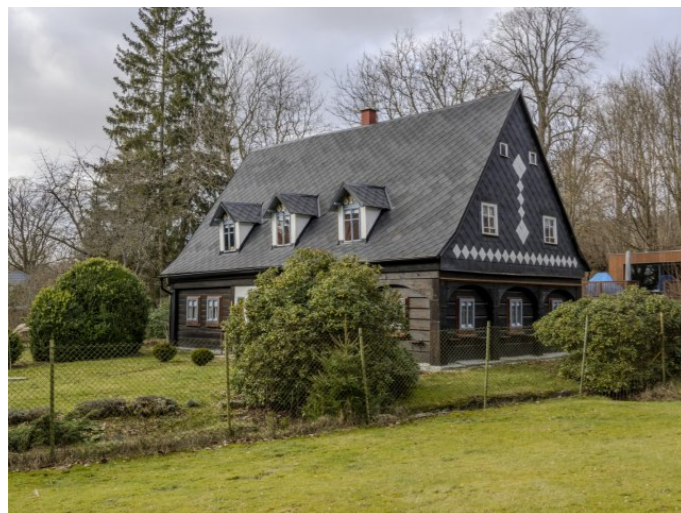
Brtníky č. p. 48 - Pohled na objekt z východu
(Zdroj: S. Šulcová, 2024)

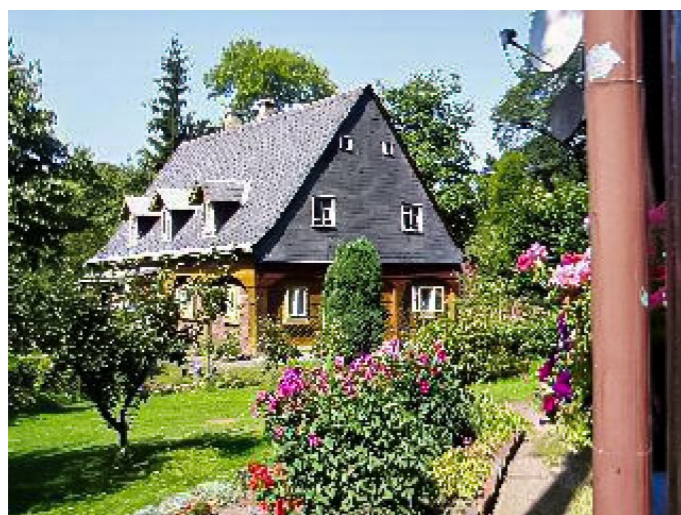
Brtníky č. p. 48 - Pohled na objekt z východu
(Zdroj: TUR Šluknovsko, 2003)

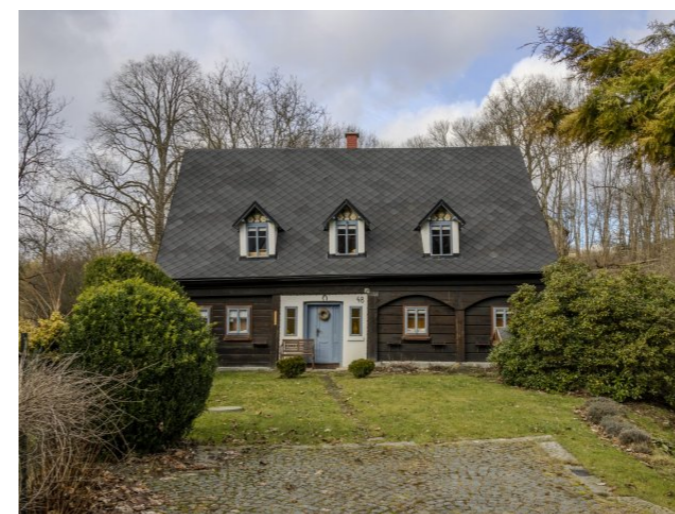
Brtníky č. p. 48 - Pohled na objekt z jihu
(Zdroj: S. Šulcová, 2024)

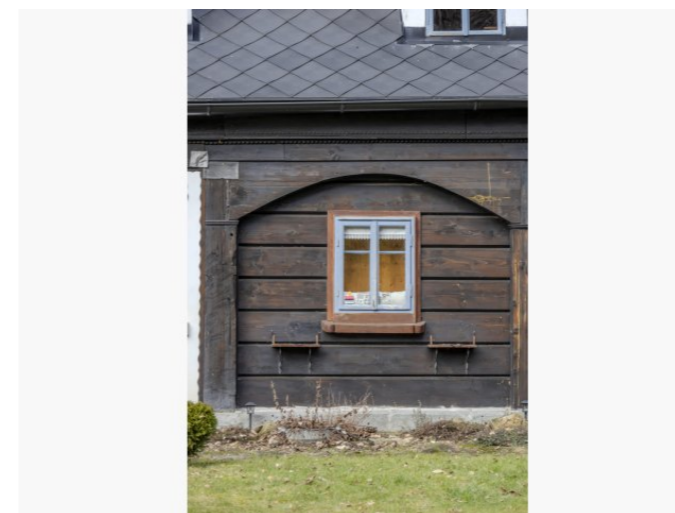
Brtníky č. p. 48 - Detail podstávkového pole s okenním otvorem
(Zdroj: S. Šulcová, 2024)

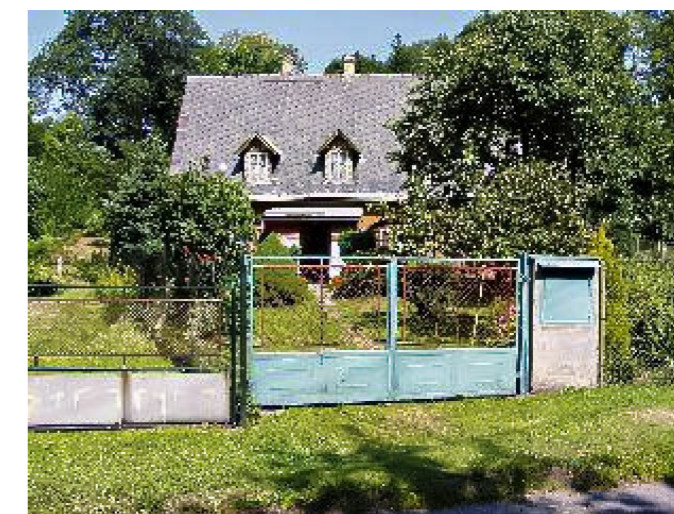
Brtníky č. p. 48 - Pohled na objekt z jihu
(Zdroj: TUR Šluknovsko, 2003)

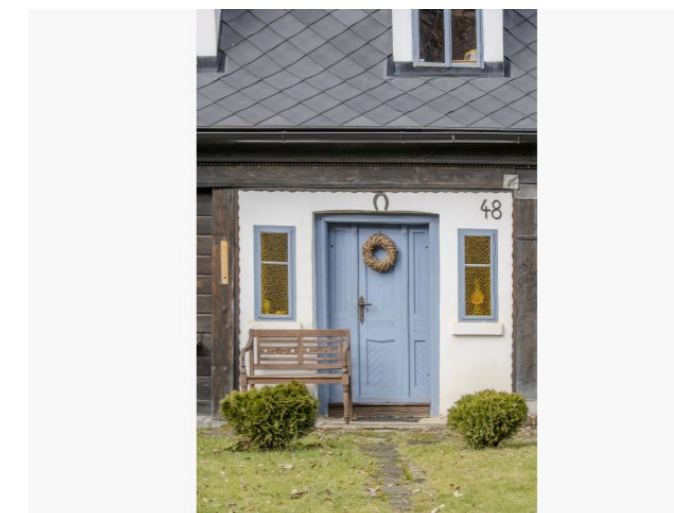
Brtníky č. p. 48 - Detail vstupního portálu
(Zdroj: S. Šulcová, 2024)
