Brtníky č. p. 49

Popis

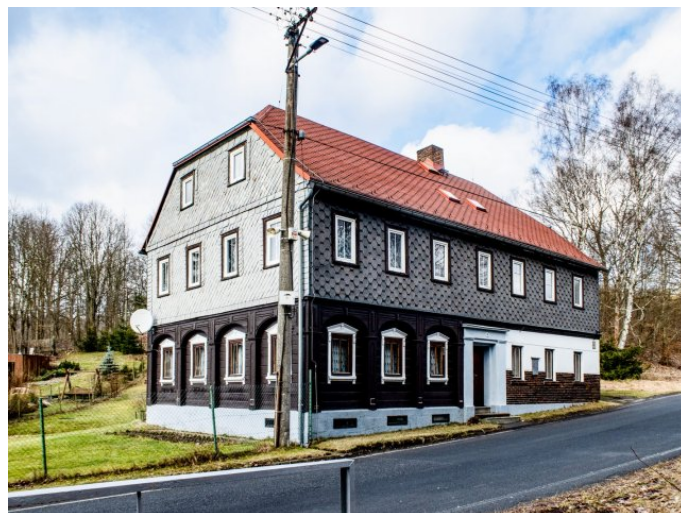
Brtníky č. p. 49 - Pohled na objekt z jihu
(Zdroj: S. Šulcová, 2024)

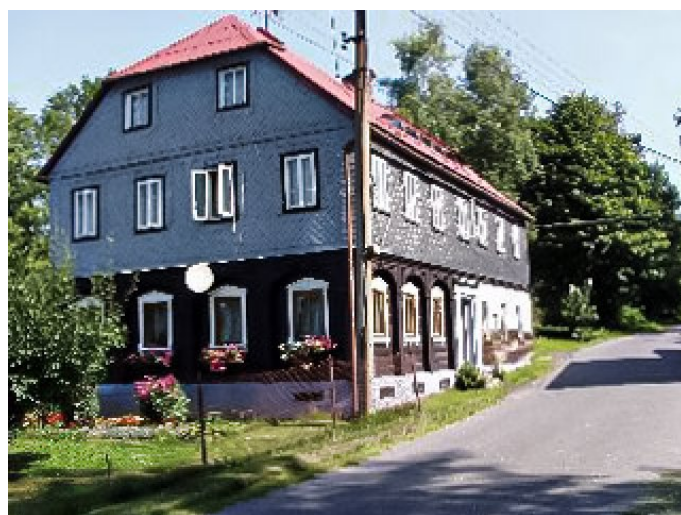
Brtníky č. p. 49 - Pohled na objekt z jihu
(Zdroj: TUR Šluknovsko, 2003)

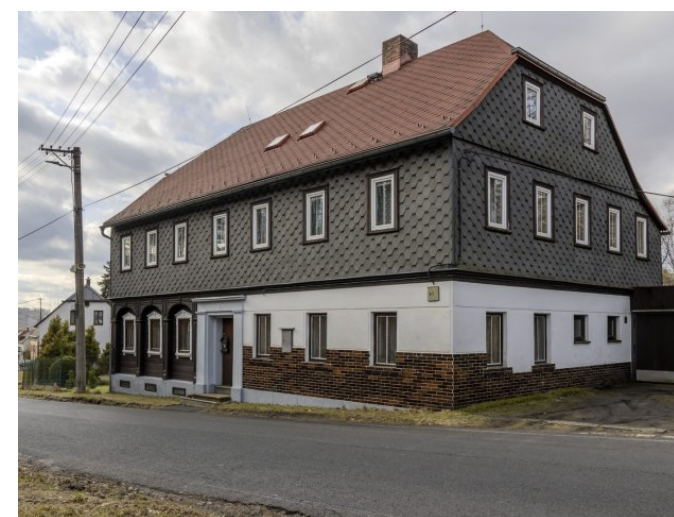
Brtníky č. p. 49 - Pohled na objekt z východu
(Zdroj: S. Šulcová, 2024)

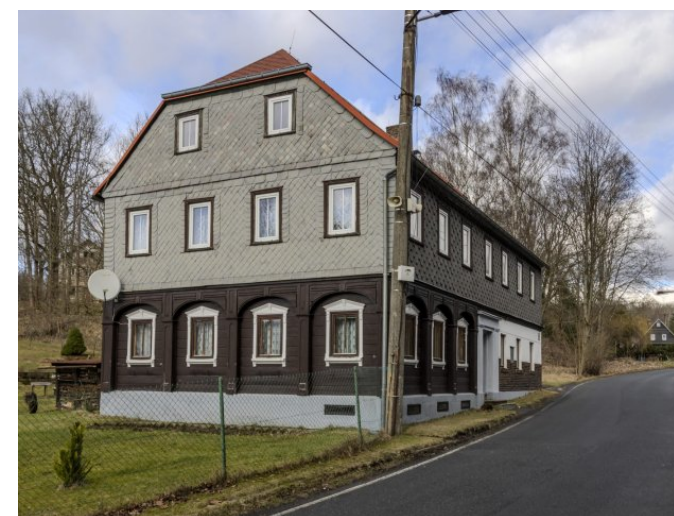
Brtníky č. p. 49 - Pohled na objekt z jihu
(Zdroj: S. Šulcová, 2018)

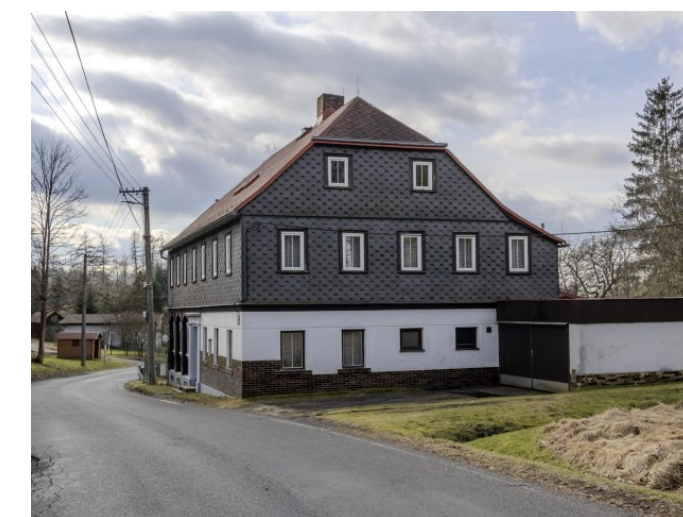
Brtníky č. p. 49 - Pohled na objekt ze severovýchodu
(Zdroj: S. Šulcová, 2024)

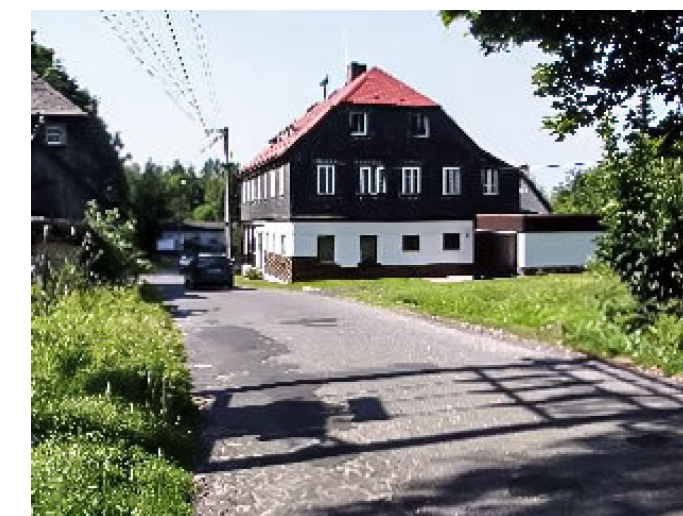
Brtníky č. p. 49 - Pohled na objekt ze severovýchodu
(Zdroj: TUR Šluknovsko, 2003)
