Brtníky č. p. 49

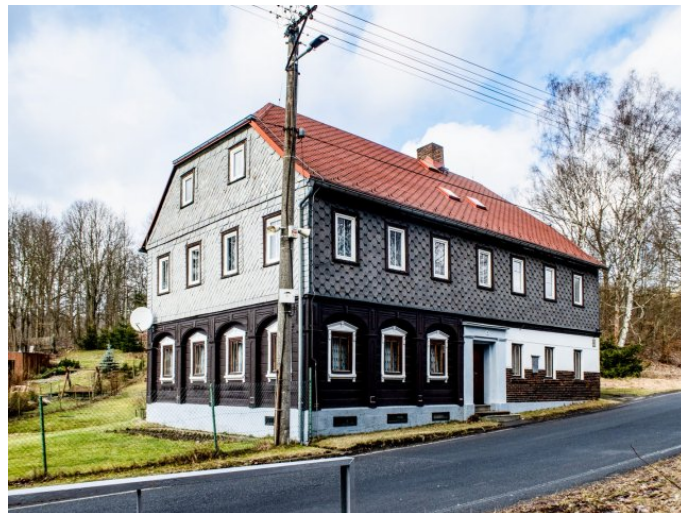
Brtníky č. p. 49 - Pohled na objekt z jihu
(Zdroj: S. Šulcová, 2024)

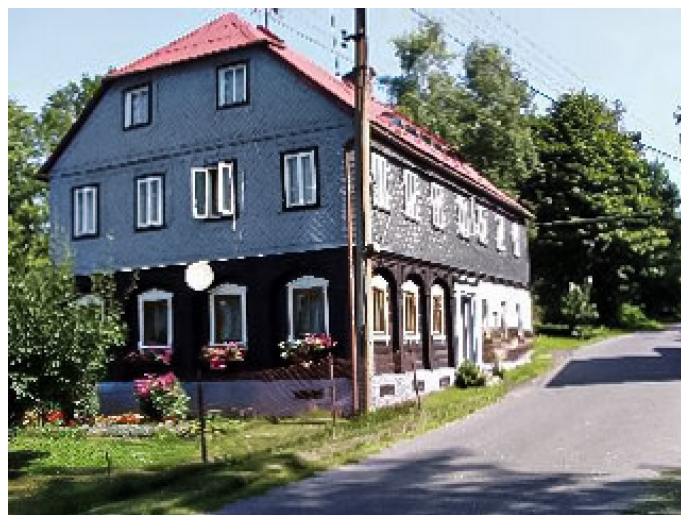
Brtníky č. p. 49 - Pohled na objekt z jihu
(Zdroj: TUR Šluknovsko, 2003)

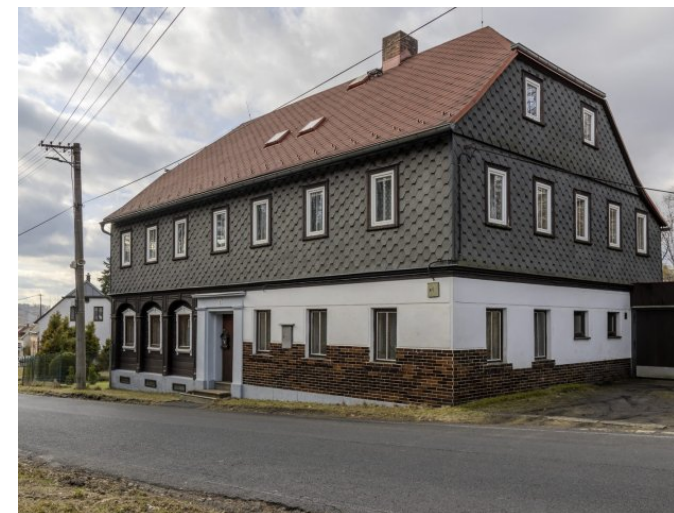
Brtníky č. p. 49 - Pohled na objekt z východu
(Zdroj: S. Šulcová, 2024)

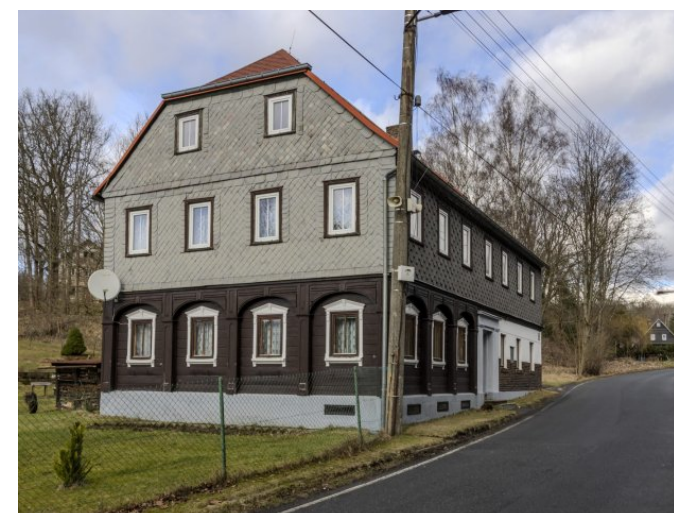
Brtníky č. p. 49 - Pohled na objekt z jihu
(Zdroj: S. Šulcová, 2018)

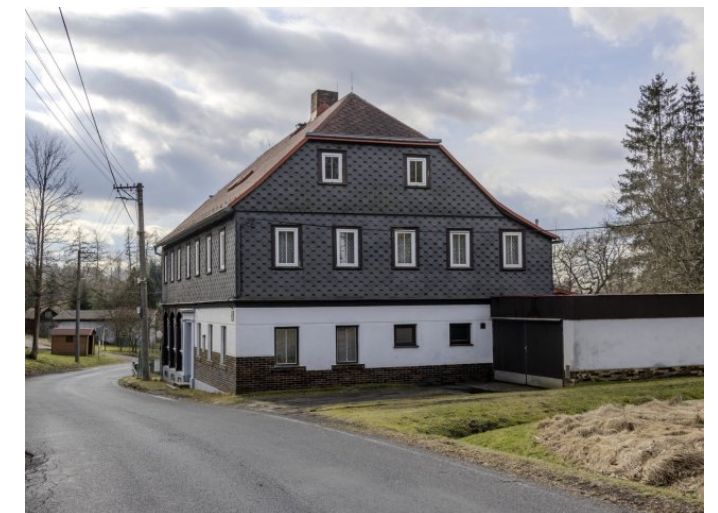
Brtníky č. p. 49 - Pohled na objekt ze severovýchodu
(Zdroj: S. Šulcová, 2024)

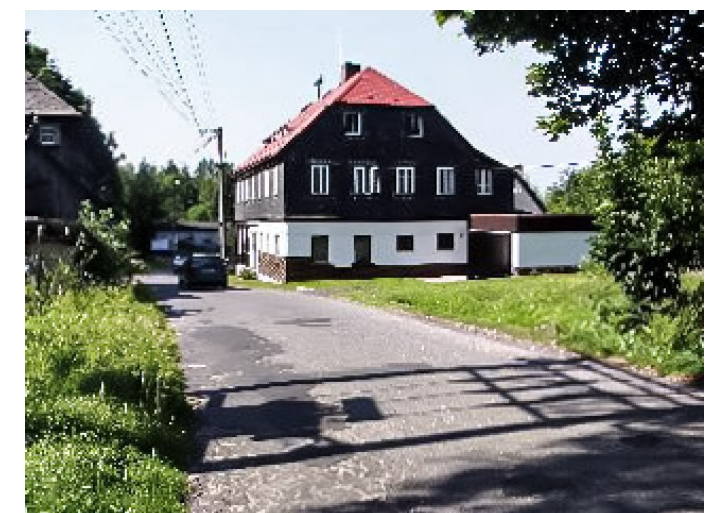
Brtníky č. p. 49 - Pohled na objekt ze severovýchodu
(Zdroj: TUR Šluknovsko, 2003)
