# Brtníky č. p. 53

## Architektonický popis

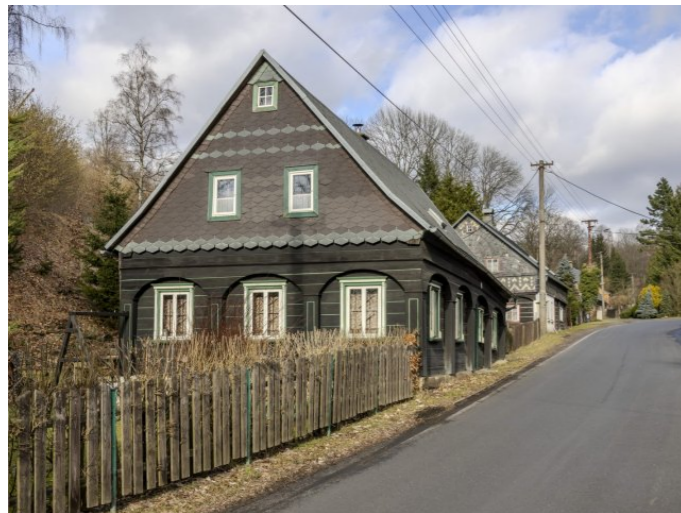
Brtníky č. p. 53 - Pohled na objekt z jihu  
(Zdroj: S. Šulcová, 2024)

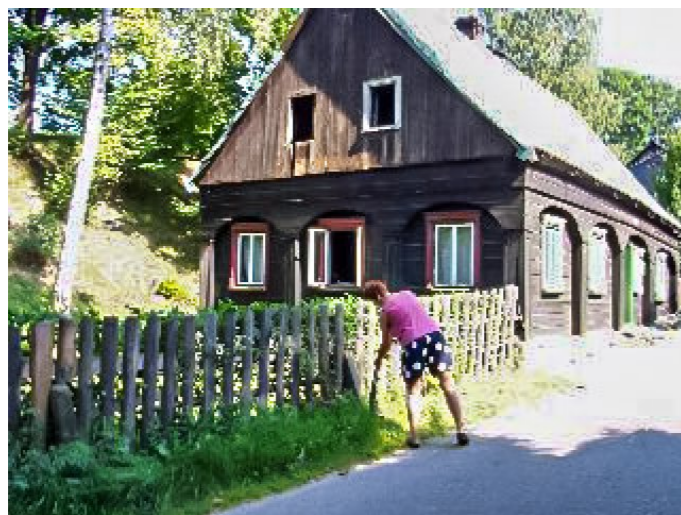
Brtníky č. p. 53 - Pohled na objekt z jihu  
(Zdroj: TUR Šluknovsko, 2003)

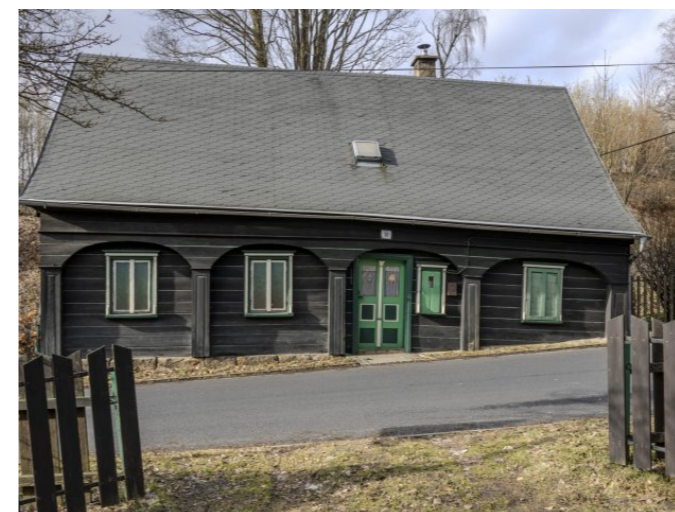
Brtníky č. p. 53 - Pohled na objekt z jihovýchodu  
(Zdroj: S. Šulcová, 2024)

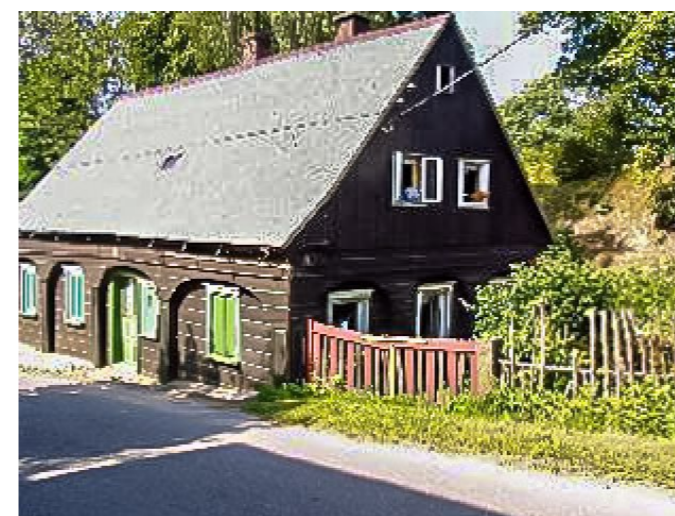
Brtníky č. p. 53 - Pohled na objekt ze severovýchodu  
(Zdroj: TUR Šluknovsko, 2003)

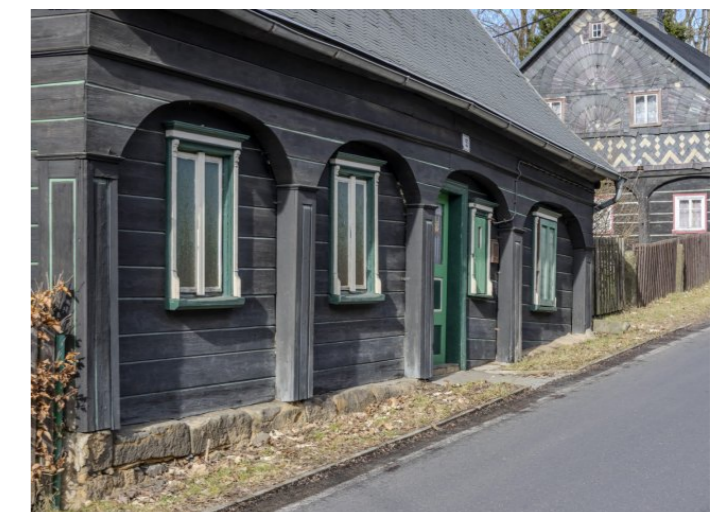
Brtníky č. p. 53 - Pohled na podstávkovou část  
(Zdroj: S. Šulcová, 2024)

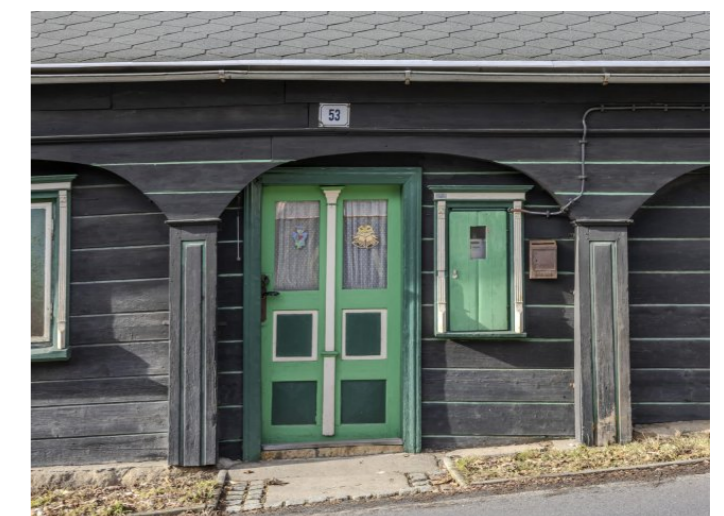
Brtníky č. p. 53 - Detail vstupního portálu  
(Zdroj: S. Šulcová, 2024)
