Brtníky č. p. 74

Architektonický popis

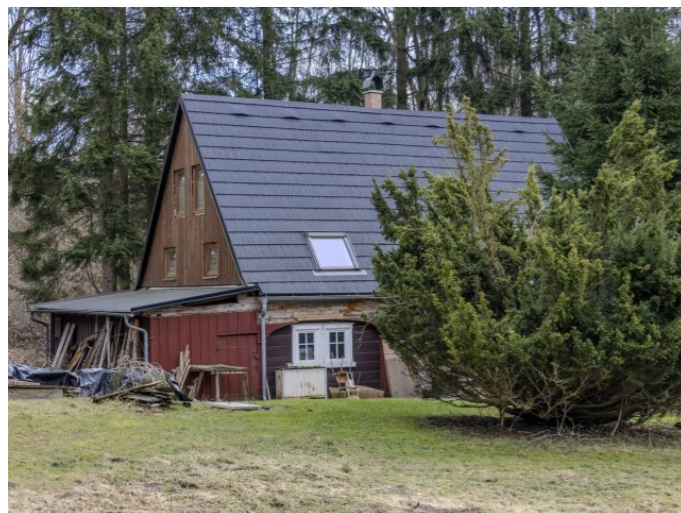
Brtníky č. p. 74 - Pohled na objekt ze severozápadu
(Zdroj: S. Šulcová, 2024)

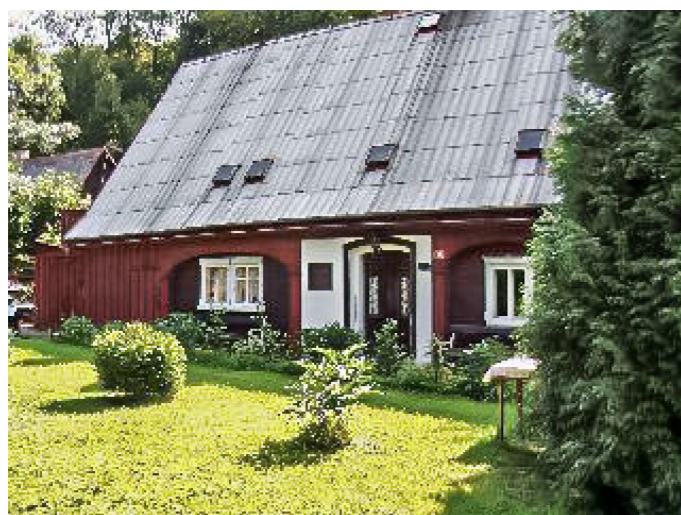
Brtníky č. p. 74 - Pohled na objekt ze západu
(Zdroj: TUR Šluknovsko, 2003)

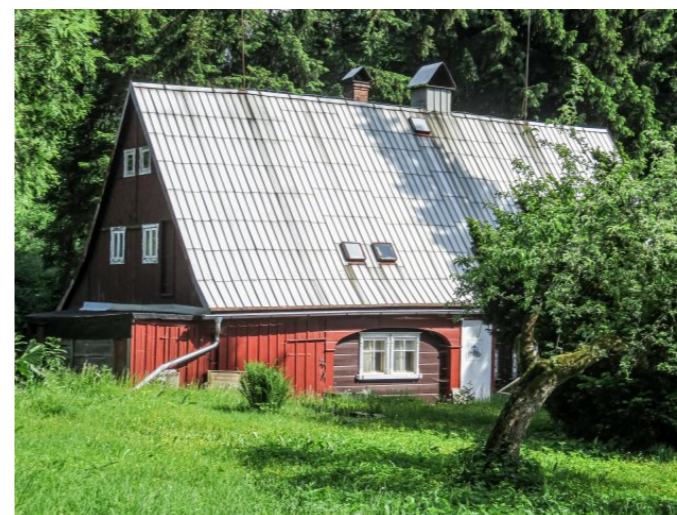
Brtníky č. p. 74 - Pohled na objekt ze severozápadu
(Zdroj: S. Šulcová, 2018)

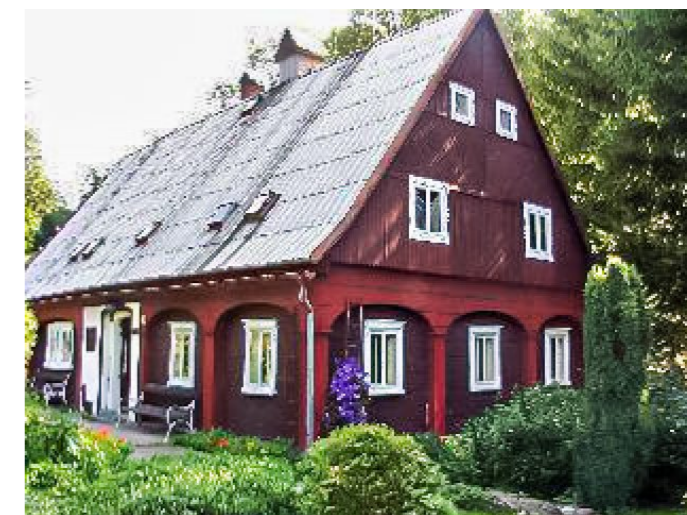
Brtníky č. p. 74 - Pohled na objekt z jihozápadu
(Zdroj: TUR Šluknovsko, 2003)

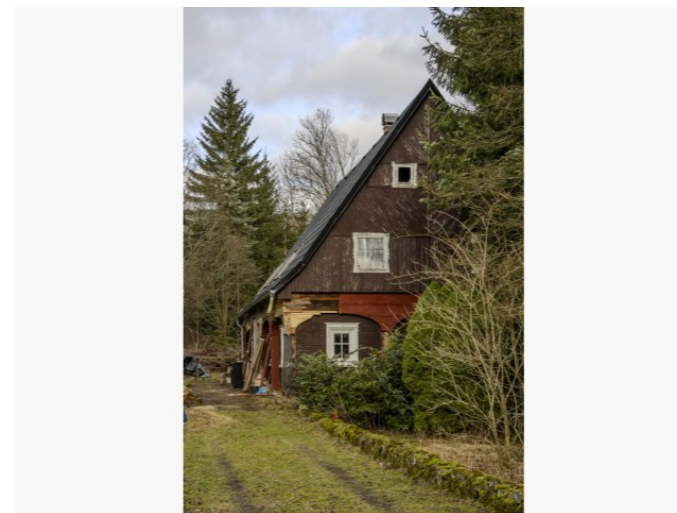
Brtníky č. p. 74 - Pohled na objekt z jihu
(Zdroj: S. Šulcová, 2024)

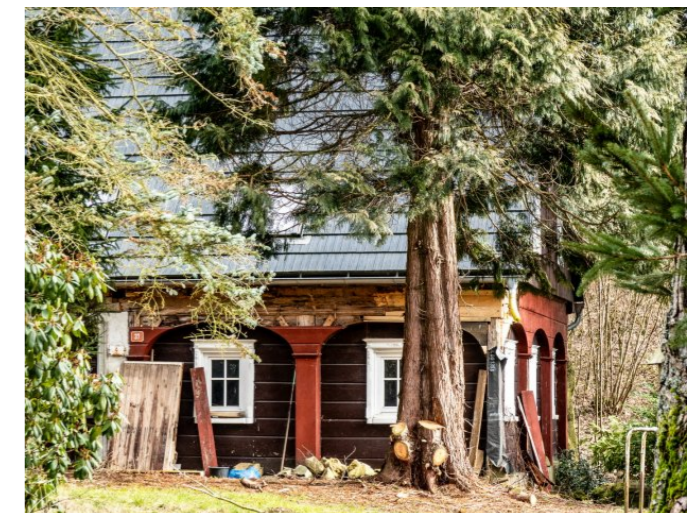
Brtníky č. p. 74 - Detail na západní nároží
(Zdroj: S. Šulcová, 2024)
