Brtníky č. p. 9

Architektonický popis

Kategorizace

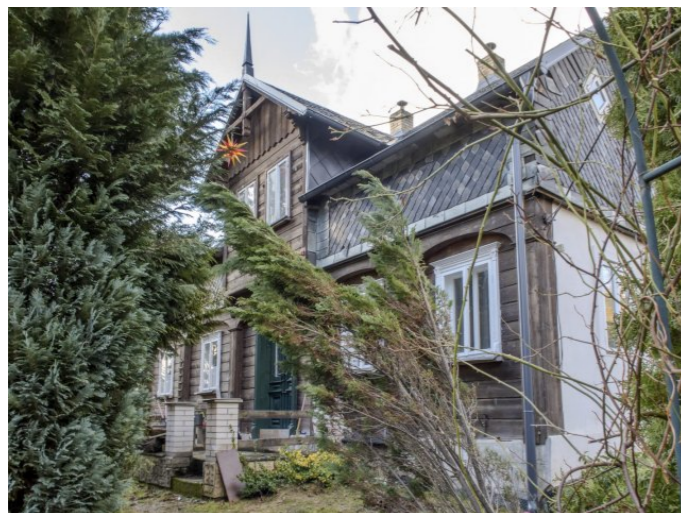
Brtníky č. p. 9 - Pohled na vstupní část
(Zdroj: S. Šulcová, 2024)

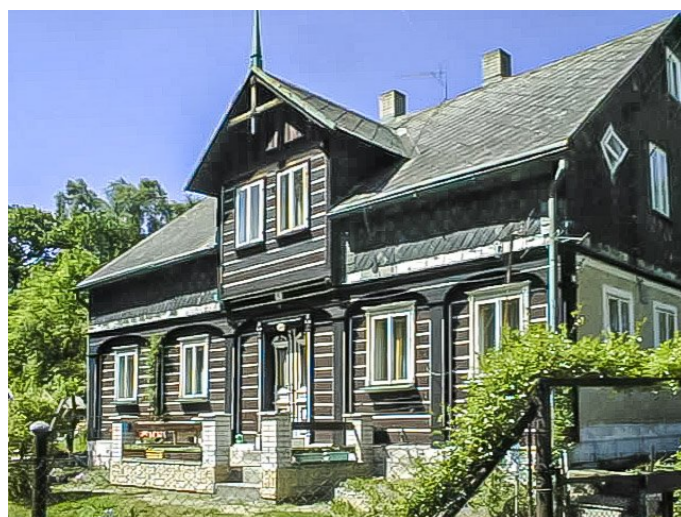
Brtníky č. p. 9 - Pohled na objekt z jihovýchodu
(Zdroj: TUR Šluknovsko, 2003)

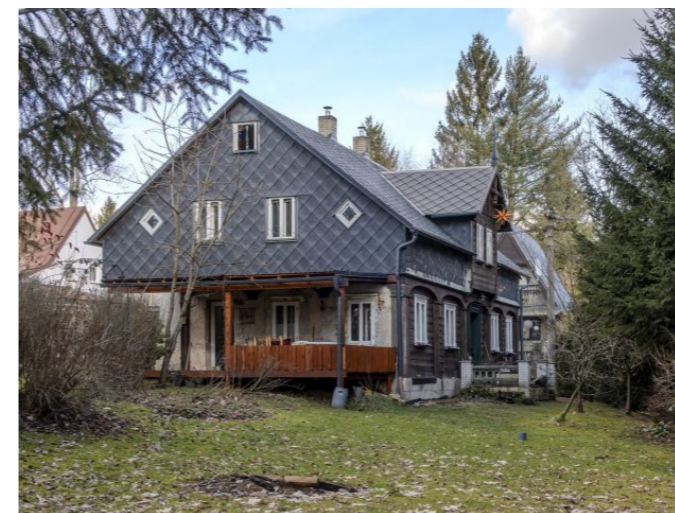
Brtníky č. p. 9 - Pohled na objekt ze západu
(Zdroj: S. Šulcová, 2024)

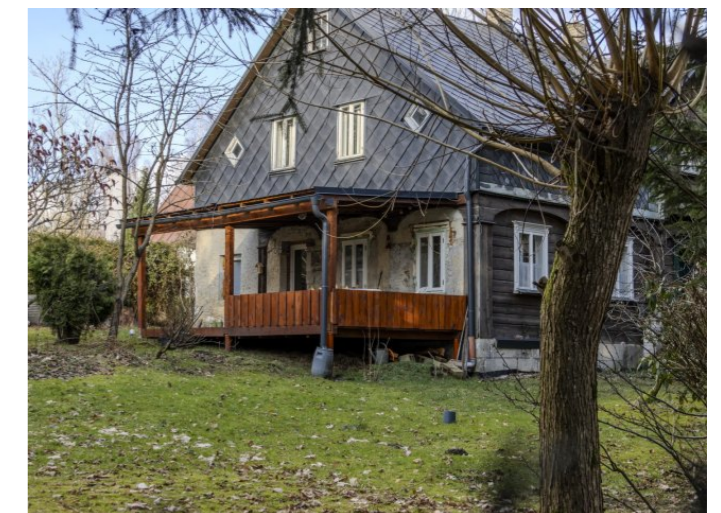
Brtníky č. p. 9 - Pohled na objekt z jihozápadu
(Zdroj: S. Šulcová, 2024)

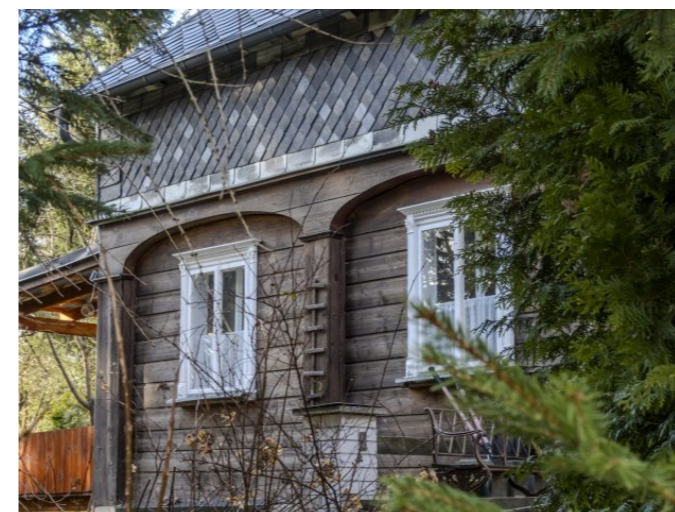
Brtníky č. p. 9 - Detail podstávkového pole s okenním otvorem
(Zdroj: S. Šulcová, 2024)

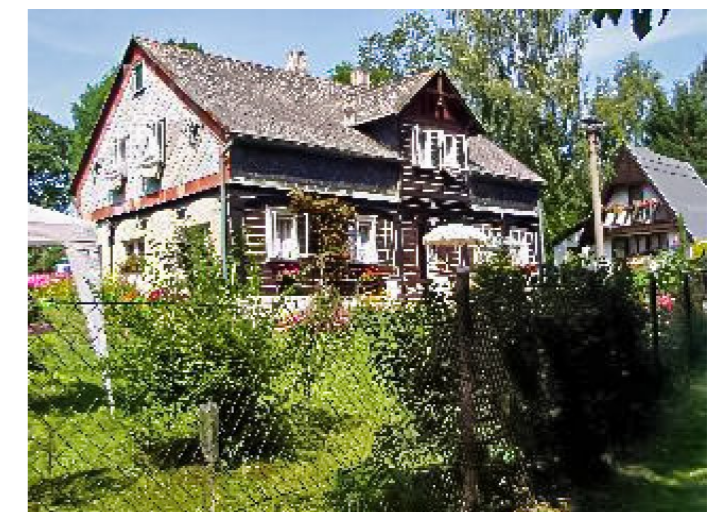
Brtníky č. p. 9 - Pohled na objekt z jihu
(Zdroj: TUR Šluknovsko, 2003)
