# Brtníky č. ev. 70

Země / Kraj / Okres: ČR / Ústecký kraj / Děčín  
Obec: Staré Křečany  
Část obce: Brtníky  
K. ú.: Brtníky  
č. ev.: 70  
Číslo parcelní: 230  
GPS souřadnice: 50.95362,14.45242 (WGS-84)

Datace: 1. pol. 19. stol.  
Kategorie: Objekt  
Typ: Venkovský dům  
Stávající využití: Rekreace  
Stupeň zachování: Dobrý

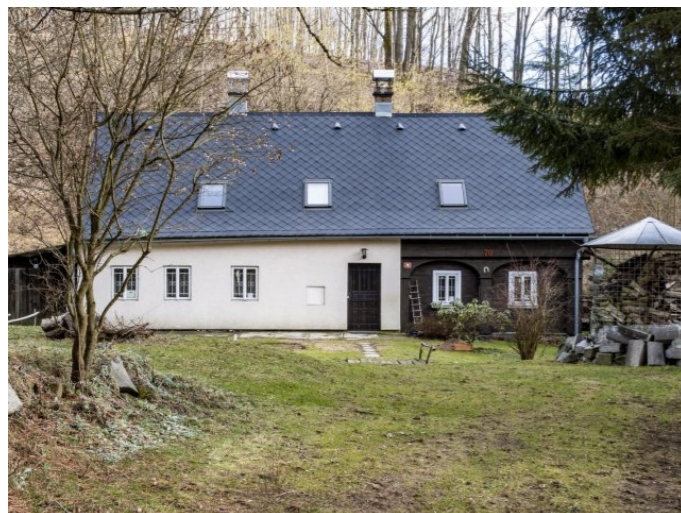
Brtníky č. ev. 70 - Pohled na objekt ze severu  
(Zdroj: S. Šulcová, 2024)

- Střešní krytina ze šablon z recyklovaného plastu
- Chybějící kolmé olemování střešních rovin
- Osazená novodobá střešní okna bez hlubší koncepce

Dochovaný objekt je hodnotným dokladem vývoje přízemního podstávkového domu na Šluknovsku. Po rehabilitaci střešní krytiny možno nově doporučit k ochraně.

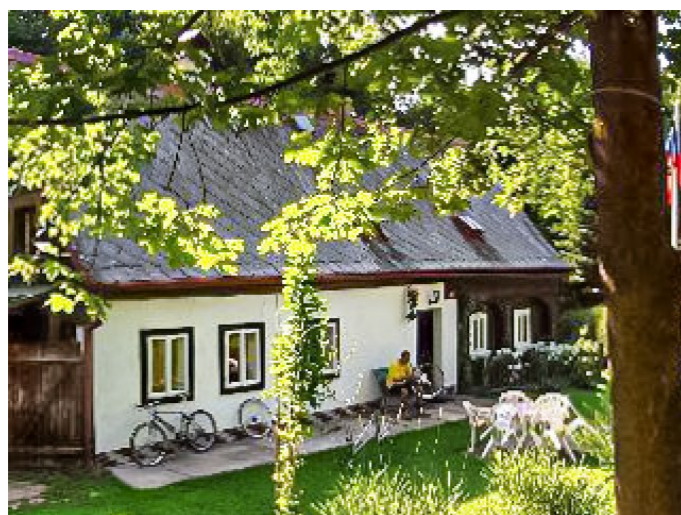
Brtníky č. ev. 70 - Pohled na objekt ze severu  
(Zdroj: TUR Šluknovsko, 2003)

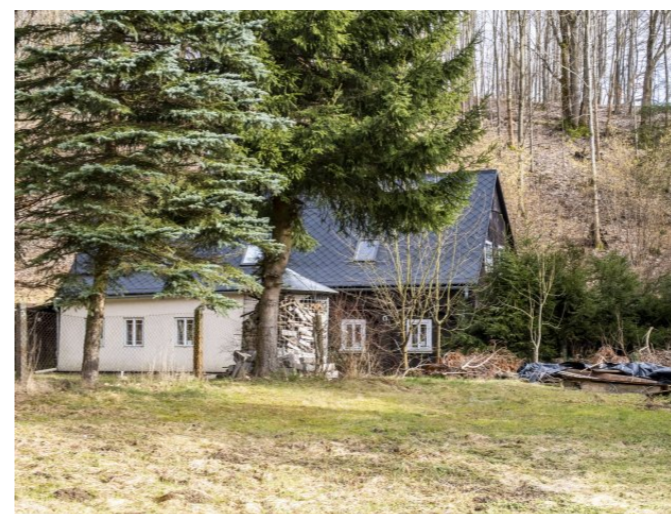
Brtníky č. ev. 70 - Pohled na objekt ze severu  
(Zdroj: S. Šulcová, 2024)

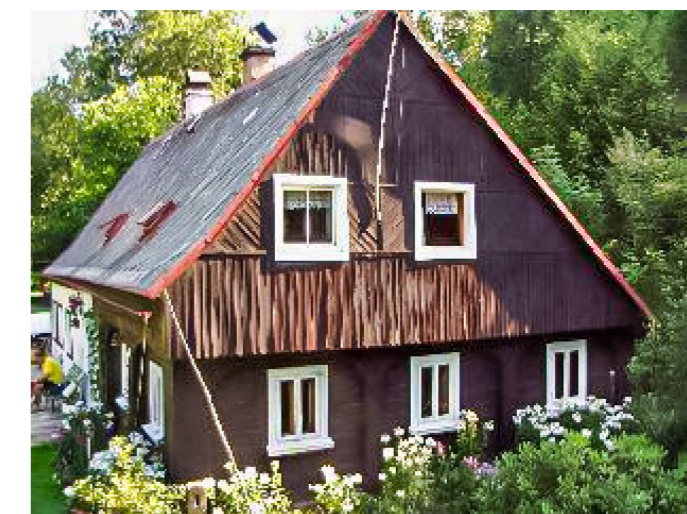
Brtníky č. ev. 70 - Pohled na objekt z jihozápadu  
(Zdroj: TUR Šluknovsko, 2003)
