Mikulášovice č. p. 139

Architektonický popis

Poslední prohlídka: 3/2024 - S. Šulcová
Ostatní prohlídky: 6/2017 - S. Šulcová
7/2003 - TUR Šluknovsko

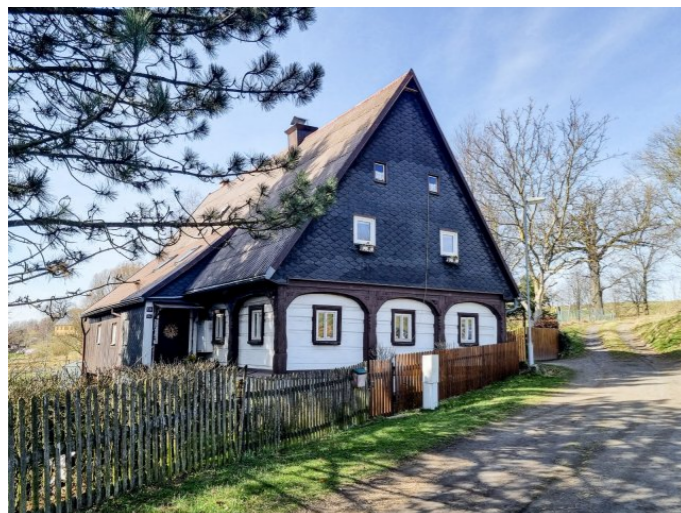
Mikulášovice č. p. 139 - Pohled na objekt z jihovýchodu
(Zdroj: S. Šulcová, 2024)

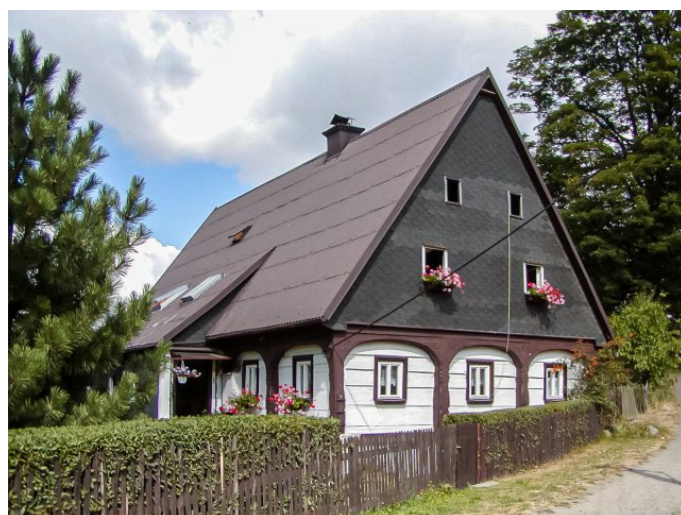
Mikulášovice č. p. 139 - Pohled na objekt z jihovýchodu
(Zdroj: TUR Šluknovsko, 2003)

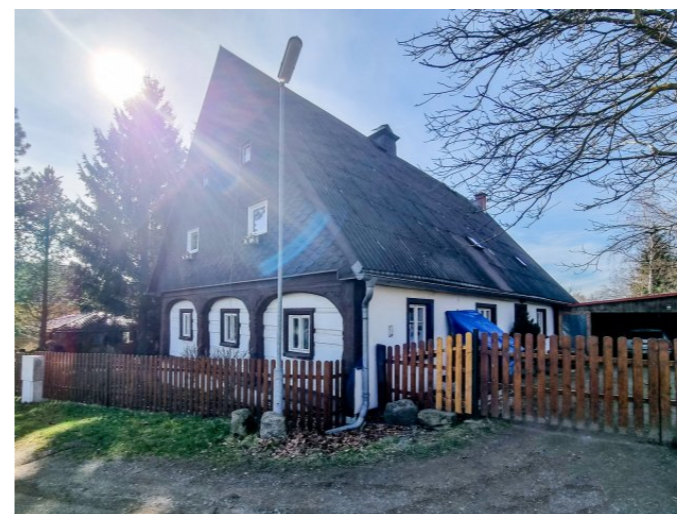
Mikulášovice č. p. 139 - Pohled na objekt ze severovýchodu
(Zdroj: S. Šulcová, 2024)

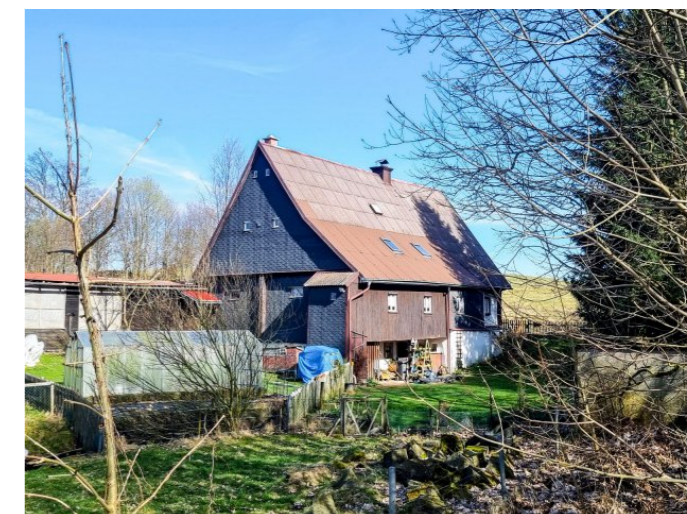
Mikulášovice č. p. 139 - Pohled na objekt z jihu
(Zdroj: S. Šulcová, 2024)

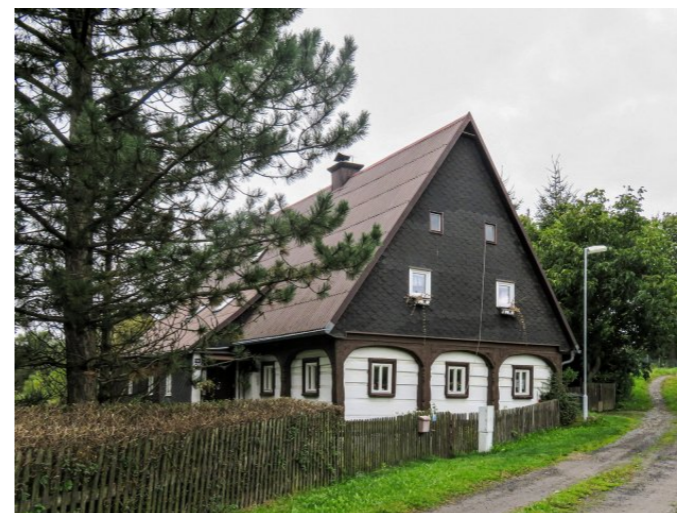
Mikulášovice č. p. 139 - Pohled na objekt z jihovýchodu
(Zdroj: S. Šulcová, 2017)

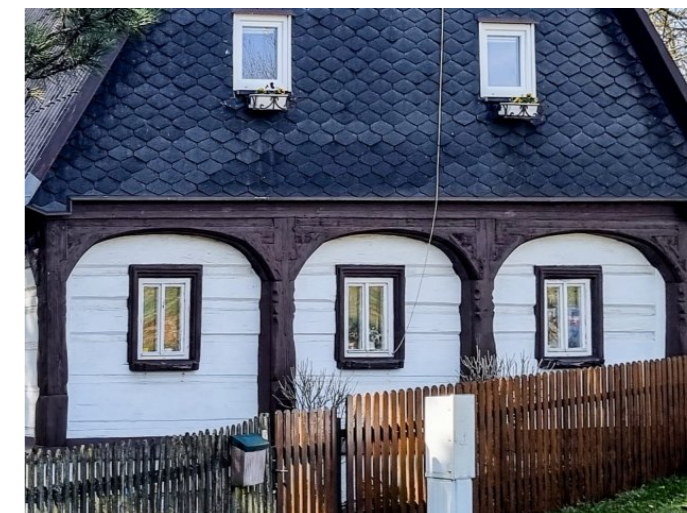
Mikulášovice č. p. 139 - Pohled na podstávková pole
(Zdroj: S. Šulcová, 2024)
