Mikulášovice č. p. 139

Architektonický popis

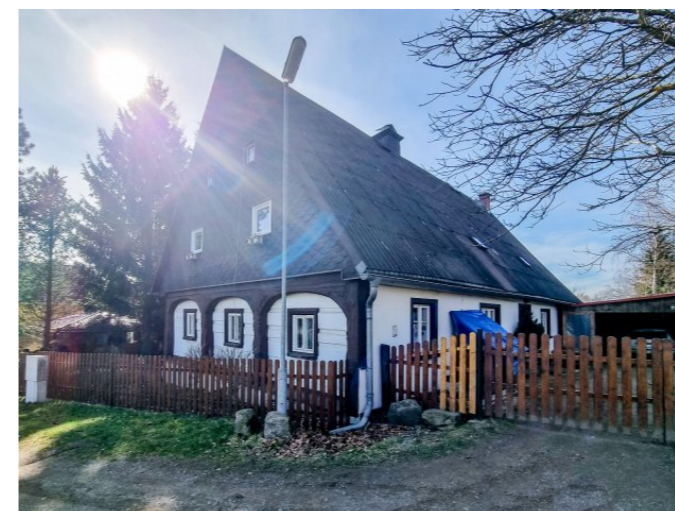
Mikulášovice č. p. 139 - Pohled na objekt ze severovýchodu
(Zdroj: S. Šulcová, 2024)

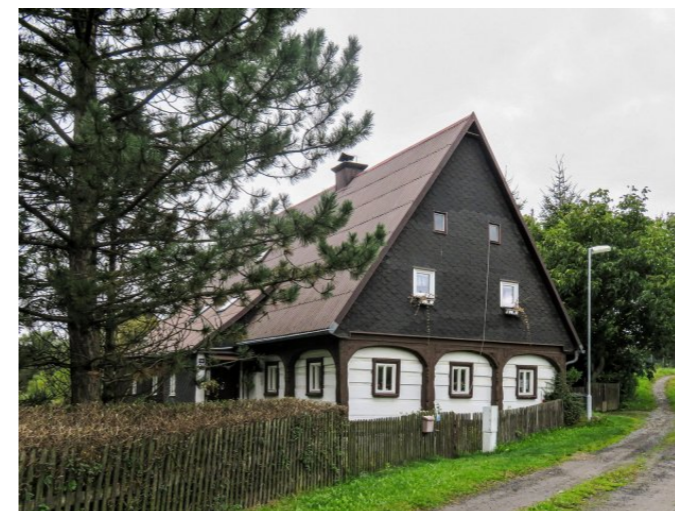
Mikulášovice č. p. 139 - Pohled na objekt z jihovýchodu
(Zdroj: S. Šulcová, 2017)

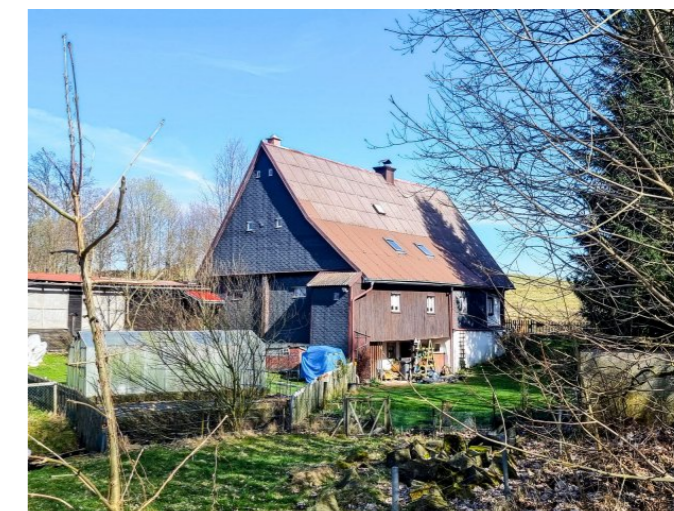
Mikulášovice č. p. 139 - Pohled na objekt z jihu
(Zdroj: S. Šulcová, 2024)

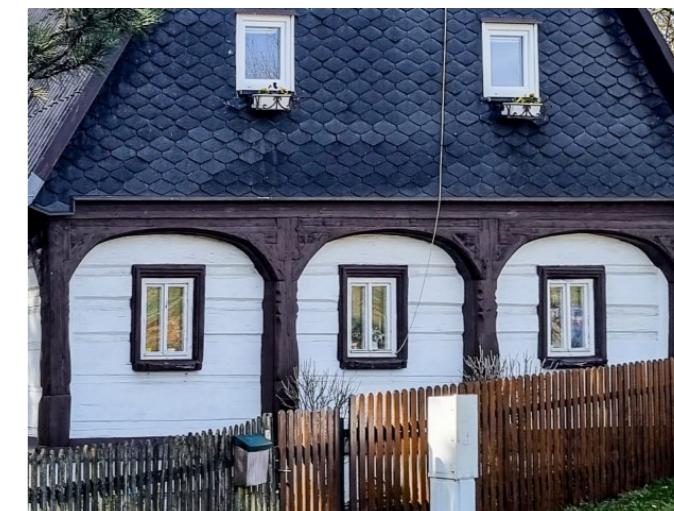
Mikulášovice č. p. 139 - Pohled na podstávková pole
(Zdroj: S. Šulcová, 2024)
