Mikulášovice č. p. 16

Architektonický popis

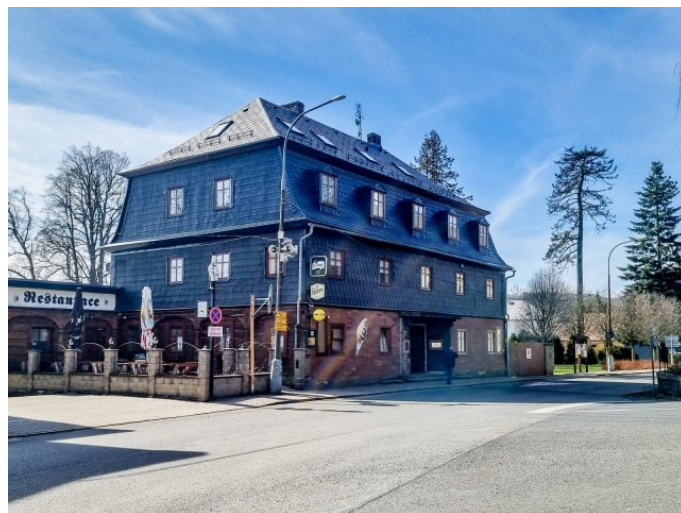
Mikulášovice č. p. 16 - Pohled na objekt ze severovýchodu (Zdroj: S. Šulcová, 2024)

- Vyzdění roubené severní stěny
- Obložení přízemní severní strany obkladovým kamennými pásy
- Odstranění podstávky na severní straně
- Obložení patra a štítů šablonami z recyklovaného plastu
- Krytina ze šablon z recyklovaného plastu
- Plastová jednokřídlá okna

Tento objekt je dnes (2024) bohužel pouze vnímán jako spoluurčující doklad vývoje šluknovských patrových podstávkových domů. Vzhledem k vysoké úrovni neregulovaných stavebních změn není doporučen k větší ochraně.

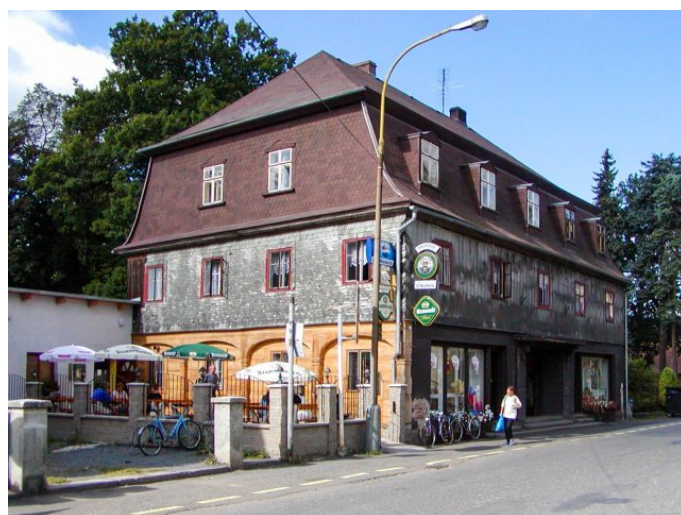
Mikulášovice č. p. 16 - Pohled na objekt ze severovýchodu (Zdroj: TUR Šluknovsko, 2003)

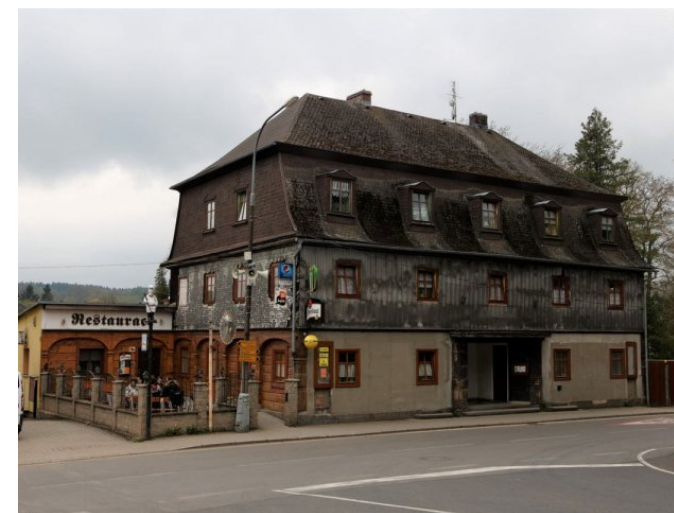
Mikulášovice č. p. 16 - Pohled na objekt ze severovýchodu (Zdroj: S. Šulcová, 2017)

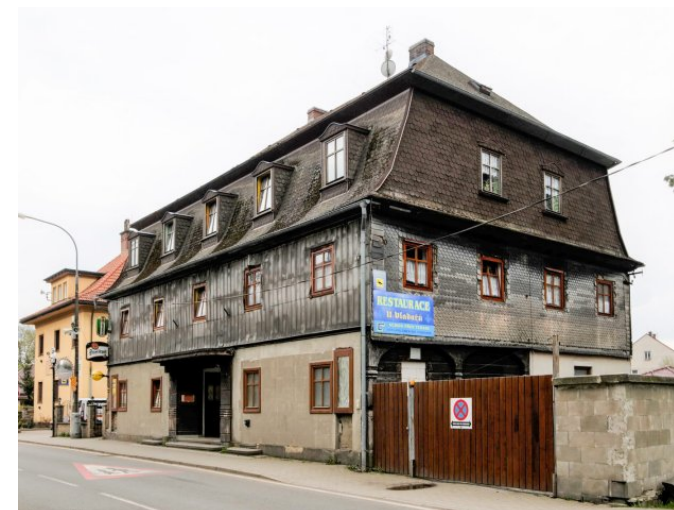
Mikulášovice č. p. 16 - Pohled na objekt ze severozápadu (Zdroj: S. Šulcová, 2024)

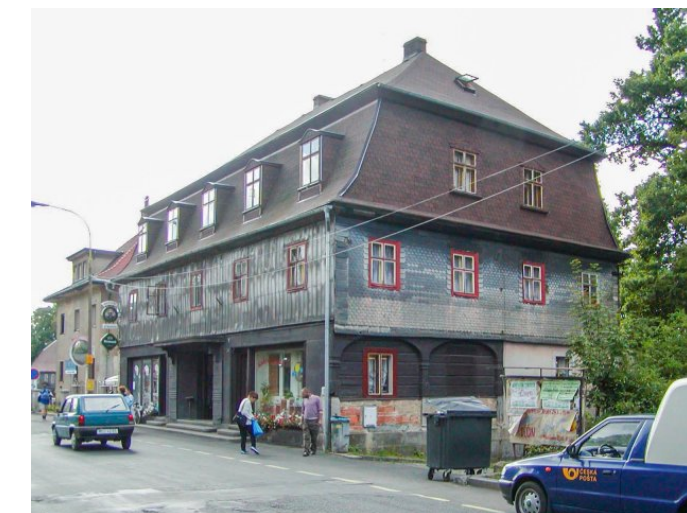
Mikulášovice č. p. 16 - Pohled na objekt ze severozápadu (Zdroj: TUR Šluknovsko, 2003)

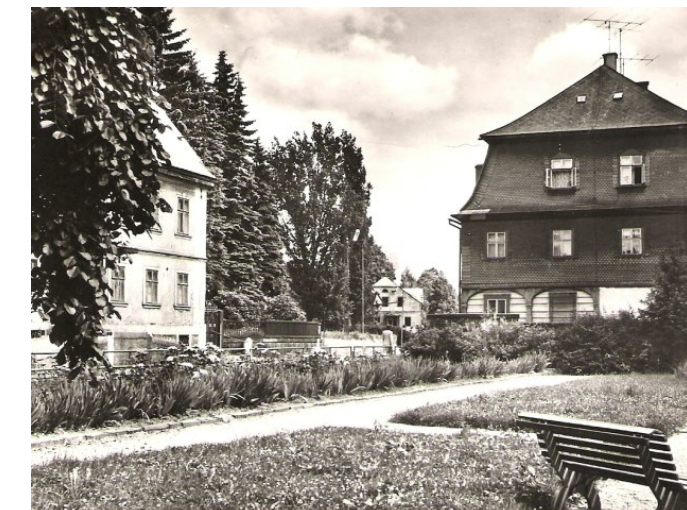
Mikulášovice č. p. 16 - Historický pohled ze západu (Zdroj: Z osobního archivu p. Václava Kutílka)
