# Mikulášovice č. p. 285

Země / Kraj / Okres: ČR / Ústecký kraj / Děčín  
Obec: Mikulášovice  
Část obce: Mikulášovice  
K. ú.: Mikulášovice  
č. p.: 285  
Číslo parcelní: 301/1  
GPS souřadnice: 50.96400,14.36826 (WGS-84)  
Poloha:  
Objekt se nachází východně od centra města Mikulášovice. Jeho orientace ke světovým stranám je Z-V.

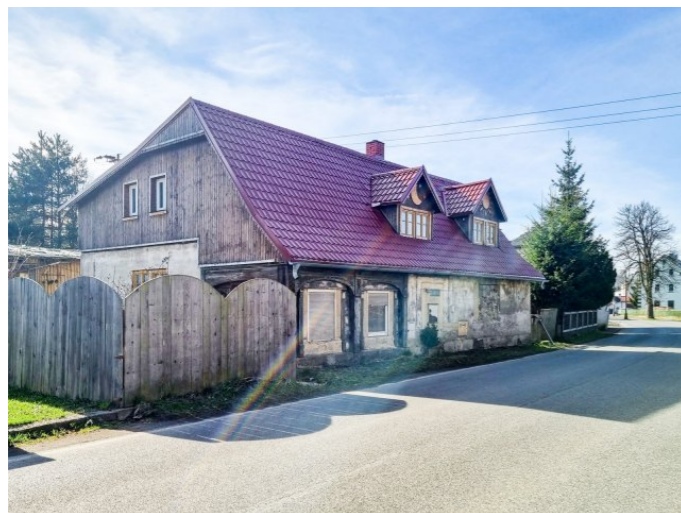
Mikulášovice č. p. 285 - Pohled na objekt ze severovýchodu (Zdroj: S. Šulcová, 2024)

Stupeň neregulovaných změn: Vysoký

- Materiálová nesourodost
- Atypické střešní sedlové vikýře
- Rozměrově nevhodná okna v roubené části
- Různorodost okenních otvorů a výplní
- Vyzdění vstupního portálu

Tento objekt je dnes (2024) bohužel pouze vnímán jako spoluurčující doklad vývoje šluknovských podstávkových domů. Vzhledem k jeho vysoké úrovni neregulovaných stavebních změn není doporučen k ochraně.

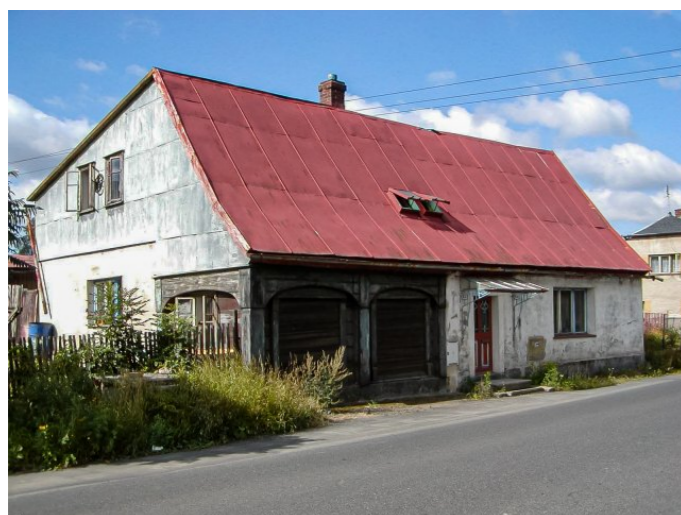
Mikulášovice č. p. 285 - Pohled na objekt ze severovýchodu (Zdroj: TUR Šluknovsko, 2003)

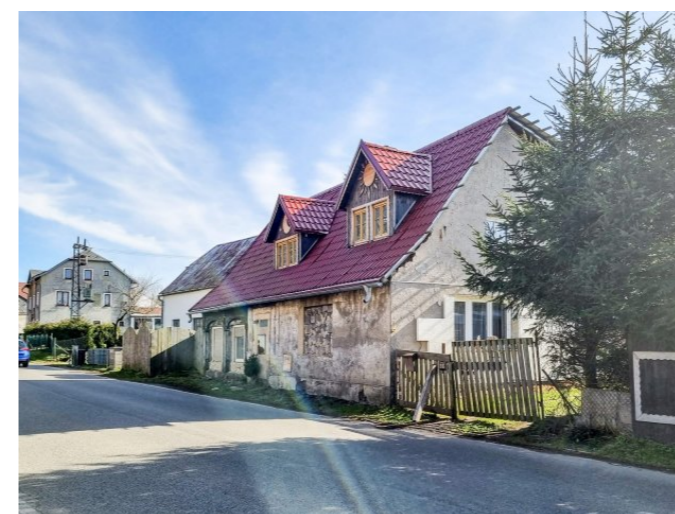
Mikulášovice č. p. 285 - Pohled na objekt ze severozápadu (Zdroj: S. Šulcová, 2024)

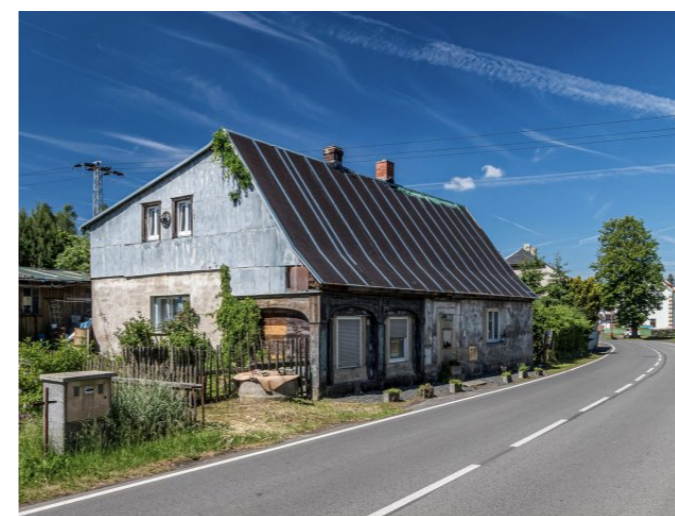
Mikulášovice č. p. 285 - Pohled na objekt ze severovýchodu (Zdroj: S. Šulcová, 2017)

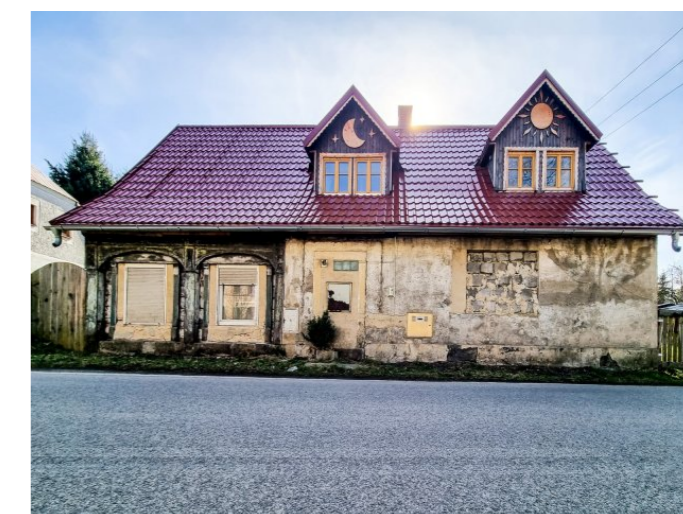
Mikulášovice č. p. 285 - Pohled na objekt ze severu (Zdroj: S. Šulcová, 2024)

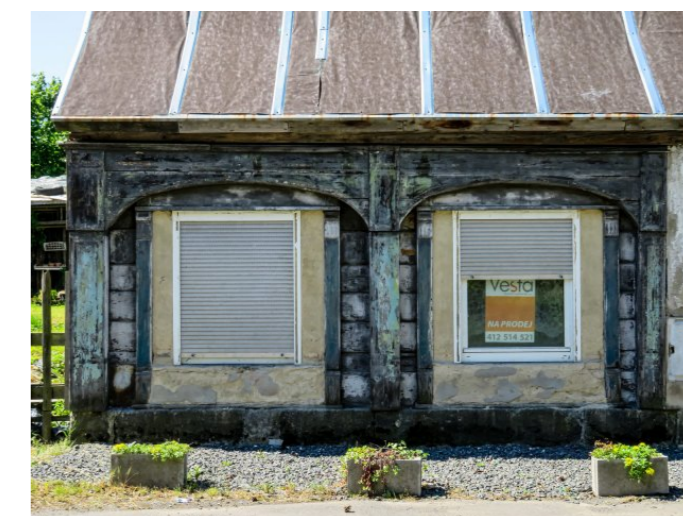
Mikulášovice č. p. 285 - Detail podstávkového pole s okenními otvory (Zdroj: S. Šulcová, 2017)
