# Mikulášovice č. p. 310

Datace: 2. pol. 18. stol.  
Kategorie: Objekt  
Typ: Venkovský dům  
Stávající využití: Trvalé bydlení  
Stupeň zachování: Znehodnocený

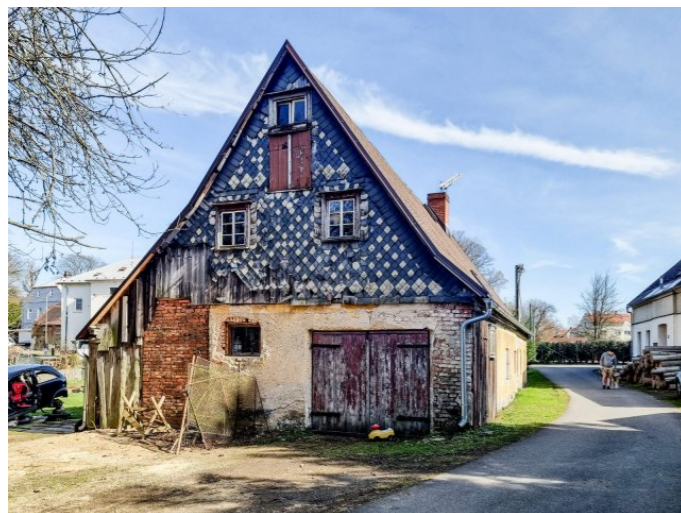
Mikulášovice č. p. 310 - Pohled na objekt ze západu  
(Zdroj: S. Šulcová, 2024)

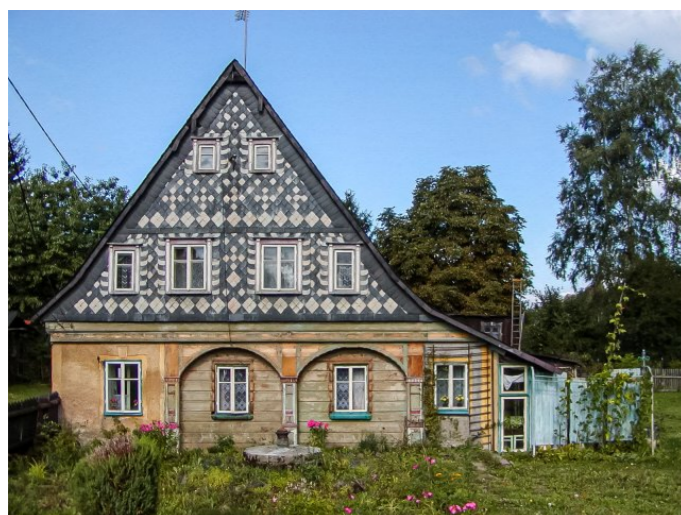
Mikulášovice č. p. 310 - Pohled na objekt z východu  
(Zdroj: TUR Šluknovsko, 2003)

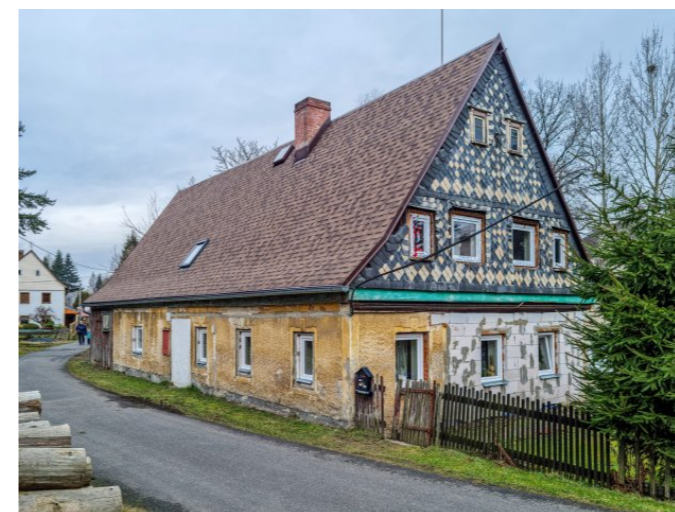
Mikulášovice č. p. 310 - Pohled na objekt z jihu  
(Zdroj: S. Šulcová, 2024)

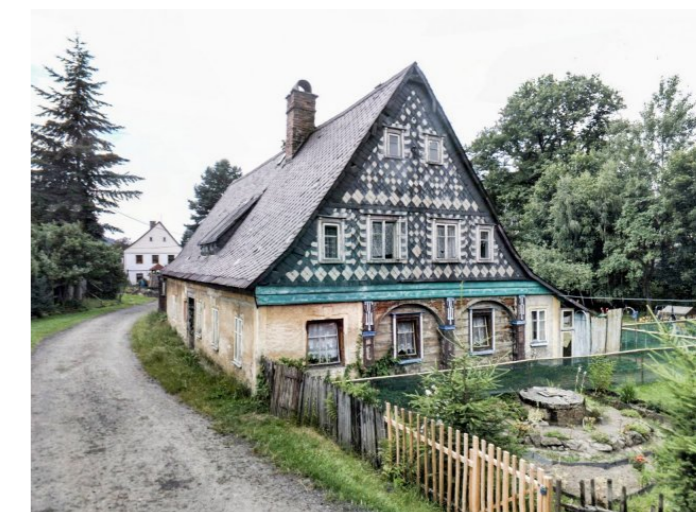
Mikulášovice č. p. 310 - Pohled na objekt  
(Zdroj: Mapy.cz, 2016)
