Mikulášovice č. p. 310

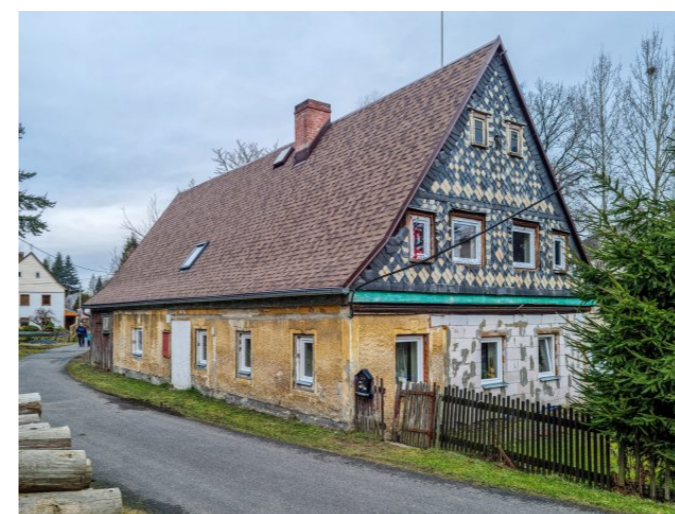
Mikulášovice č. p. 310 - Pohled na objekt z jihu
(Zdroj: S. Šulcová, 2024)

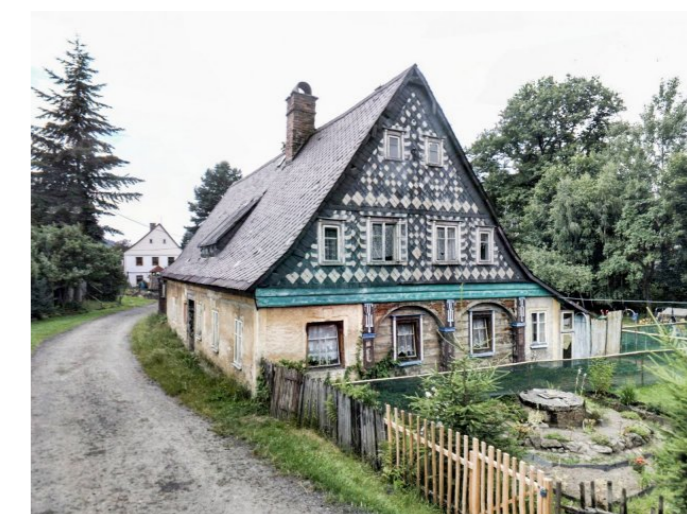
Mikulášovice č. p. 310 - Pohled na objekt
(Zdroj: Mapy.cz, 2016)
