# Mikulášovice č. p. 357

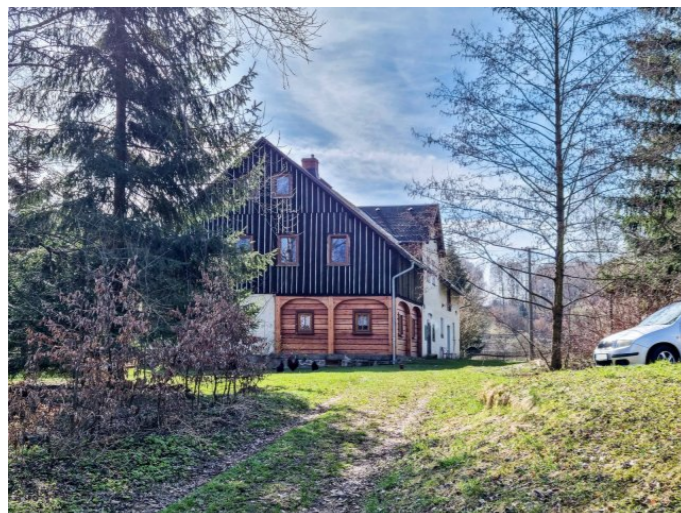
Mikulášovice č. p. 357 - Pohled na objekt ze severovýchodu (Zdroj: S. Šulcová, 2024)

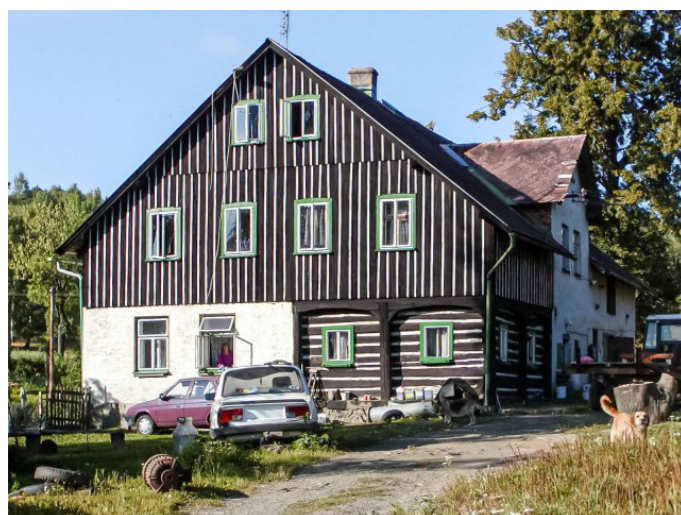
Mikulášovice č. p. 357 - Pohled na objekt ze severovýchodu (Zdroj: TUR Šluknovsko, 2003)

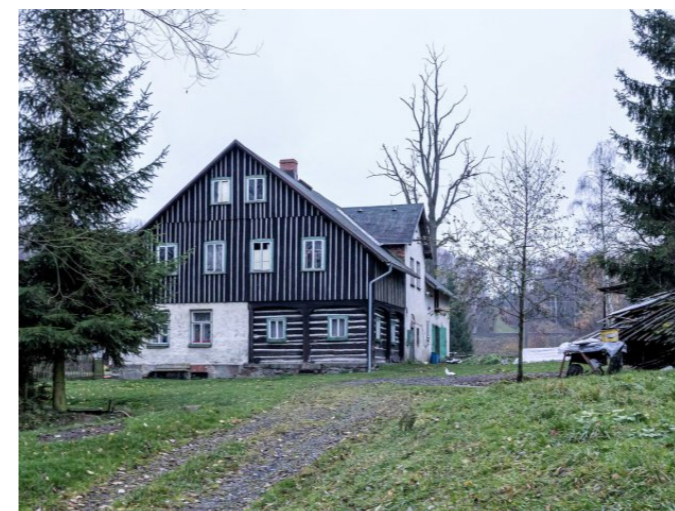
Mikulášovice č. p. 357 - Pohled na objekt ze severovýchodu (Zdroj: S. Šulcová, 2017)

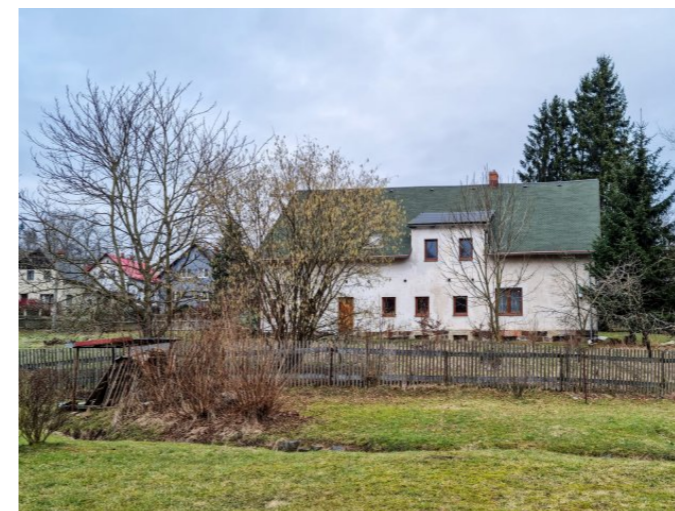
Mikulášovice č. p. 357 - Pohled na objekt z jihovýchodu (Zdroj: S. Šulcová, 2024)

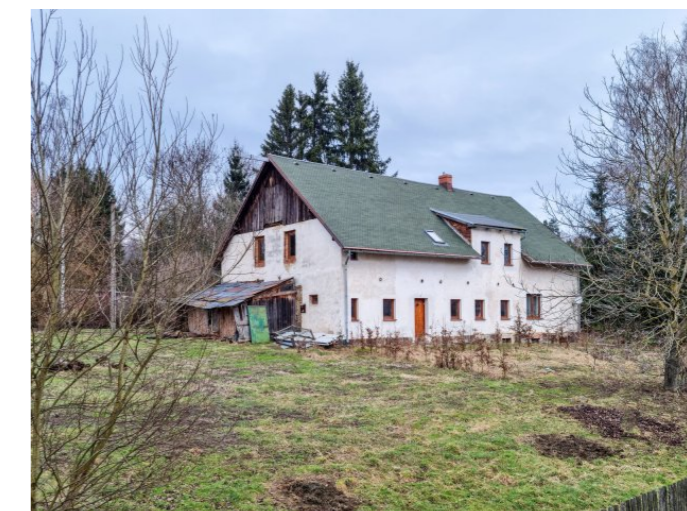
Mikulášovice č. p. 357 - Pohled na objekt z jihu (Zdroj: S. Šulcová, 2024)

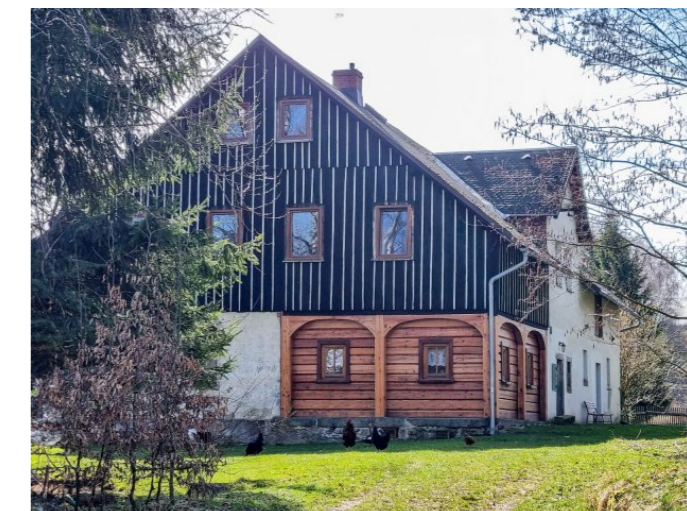
Mikulášovice č. p. 357 - Pohled na objekt ze severovýchodu (Zdroj: S. Šulcová, 2024)
