Mikulášovice č. p. 449

Popis

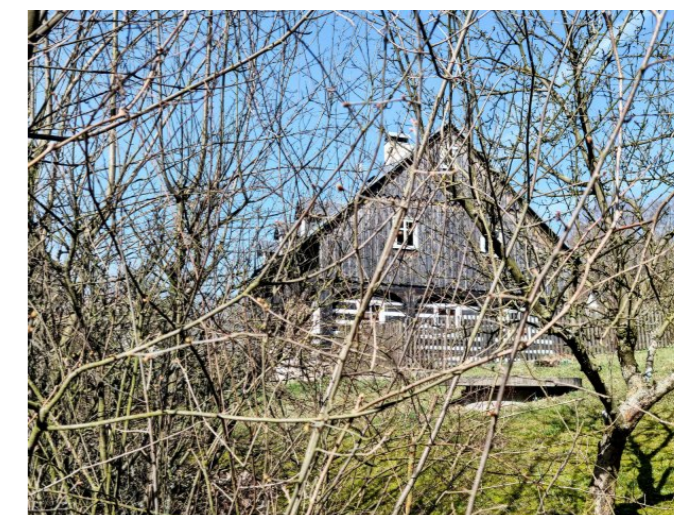
Mikulášovice č. p. 449 - Pohled na objekt z jihovýchodu
(Zdroj: S. Šulcová, 2024)
