Mikulášovice č. p. 449

Architektonický popis

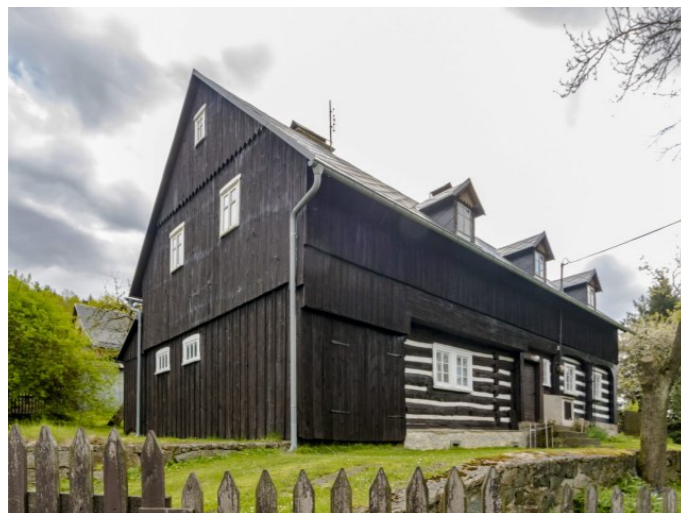
Mikulášovice č. p. 449 - Pohled na objekt z jihozápadu
(Zdroj: S. Šulcová, 2017)

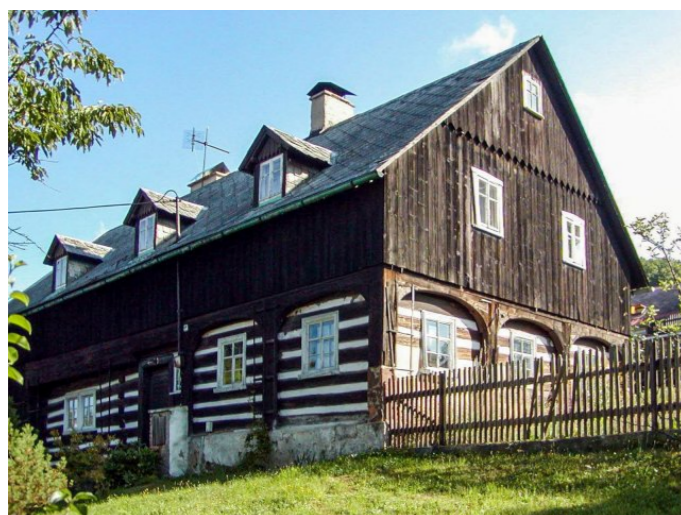
Mikulášovice č. p. 449 - Pohled na objekt z jihu
(Zdroj: TUR Šluknovsko, 2003)

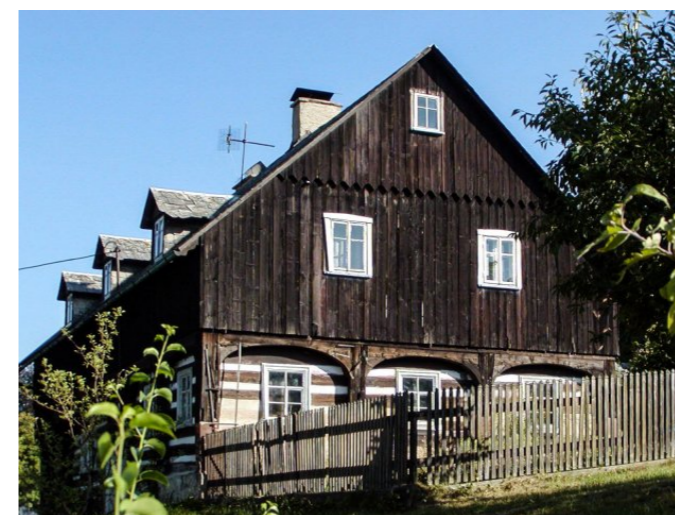
Mikulášovice č. p. 449 - Pohled na objekt z jihovýchodu
(Zdroj: TUR Šluknovsko, 2003)

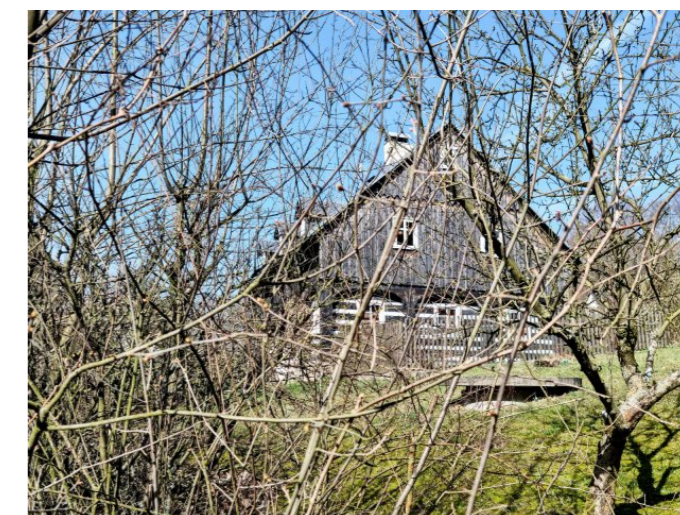
Mikulášovice č. p. 449 - Pohled na objekt z jihovýchodu
(Zdroj: S. Šulcová, 2024)
