# Mikulášovice č. p. 470

## Architektonický popis

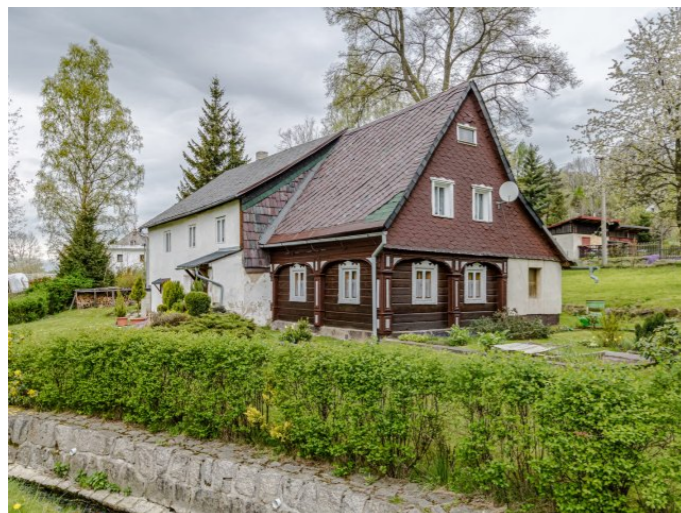
Mikulášovice č. p. 470 - Pohled na objekt z jihovýchodu  
(Zdroj: S. Šulcová, 2017)

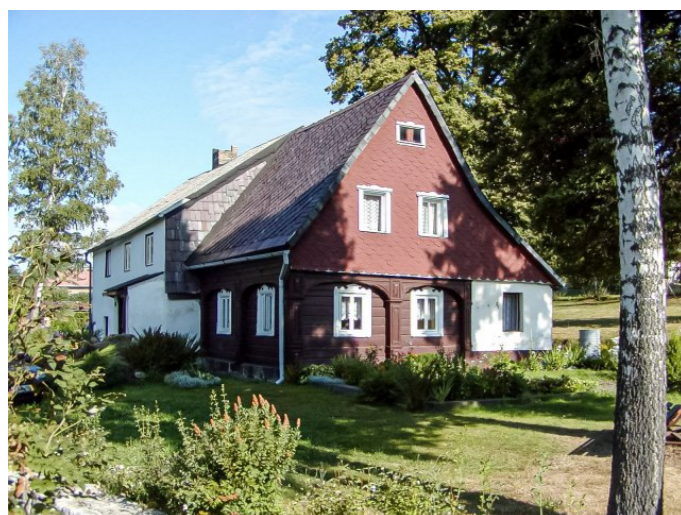
Mikulášovice č. p. 470 - Pohled na objekt z jihovýchodu  
(Zdroj: TUR Šluknovsko, 2003)

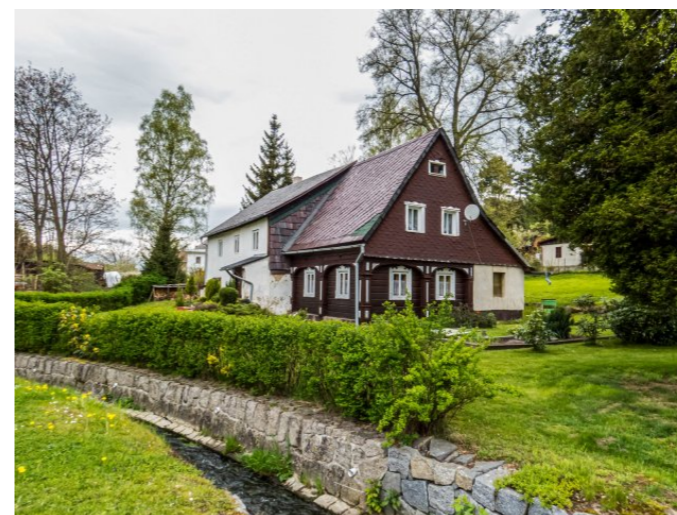
Mikulášovice č. p. 470 - Pohled na objekt z jihovýchodu  
(Zdroj: S. Šulcová, 2017)

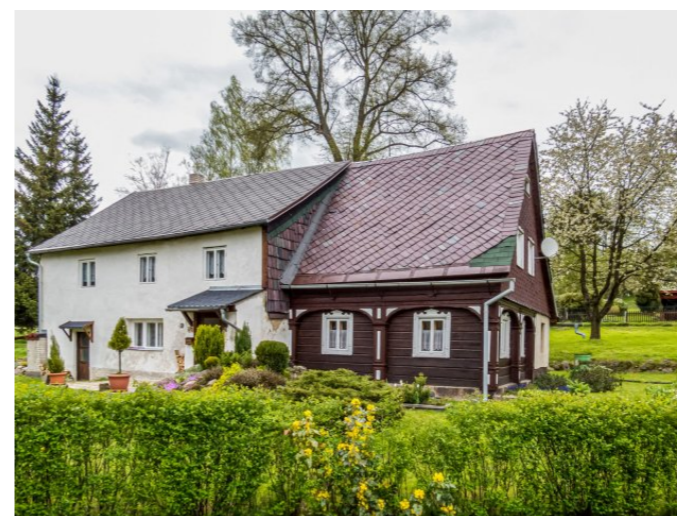
Mikulášovice č. p. 470 - Pohled na objekt z jihovýchodu  
(Zdroj: S. Šulcová, 2017)

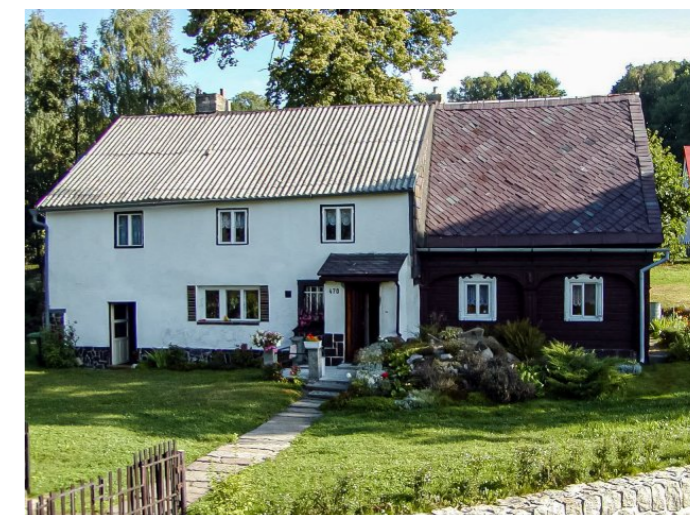
Mikulášovice č. p. 470 - Pohled na objekt z jihu  
(Zdroj: TUR Šluknovsko, 2003)

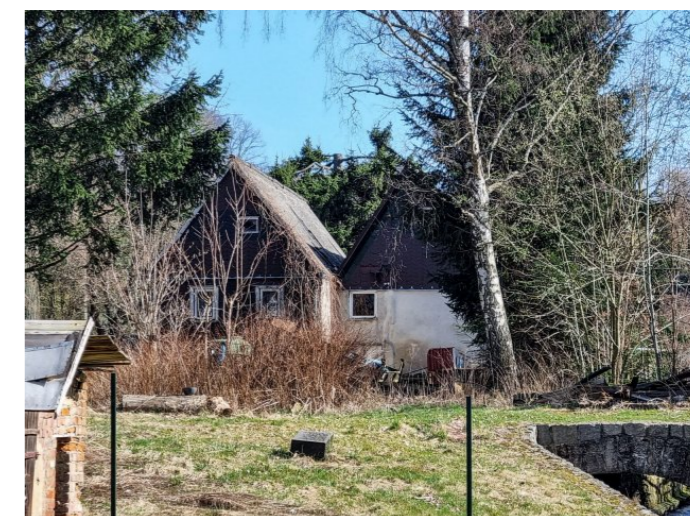
Mikulášovice č. p. 470 - Pohled na objekt ze západu  
(Zdroj: S. Šulcová, 2024)
