Mikulášovice č. p. 508

Architektonický popis

Informace o prohlídkách

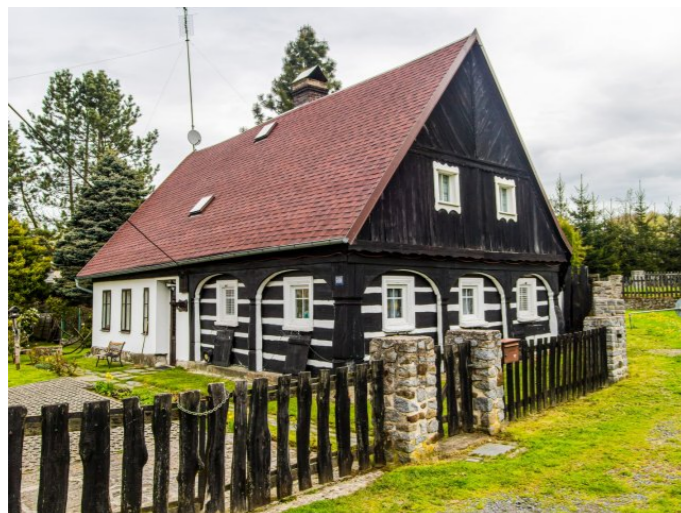
Mikulášovice č. p. 508 - Pohled na objekt z jihozápadu
(Zdroj: S. Šulcová, 2017)

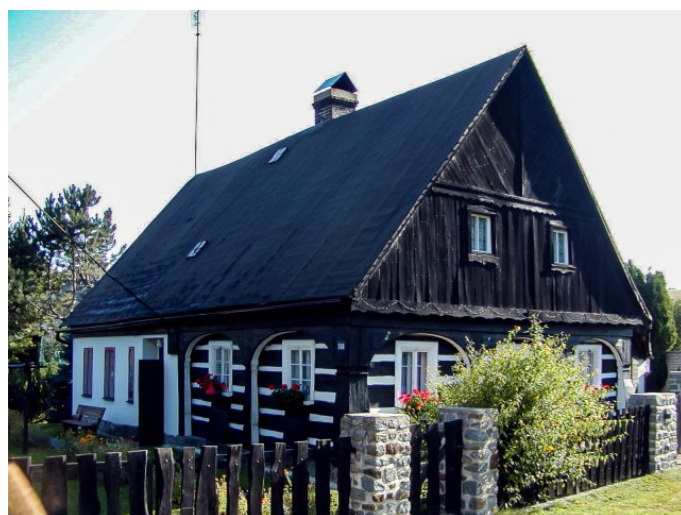
Mikulášovice č. p. 508 - Pohled na objekt z jihu
(Zdroj: TUR Šluknovsko, 2003)

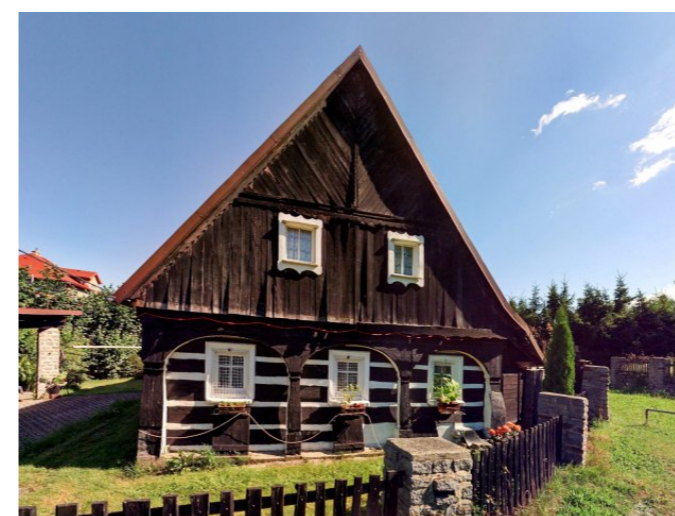
Mikulášovice č. p. 508 - Pohled na objekt z jihu
(Zdroj: Mapy.cz, 2021)

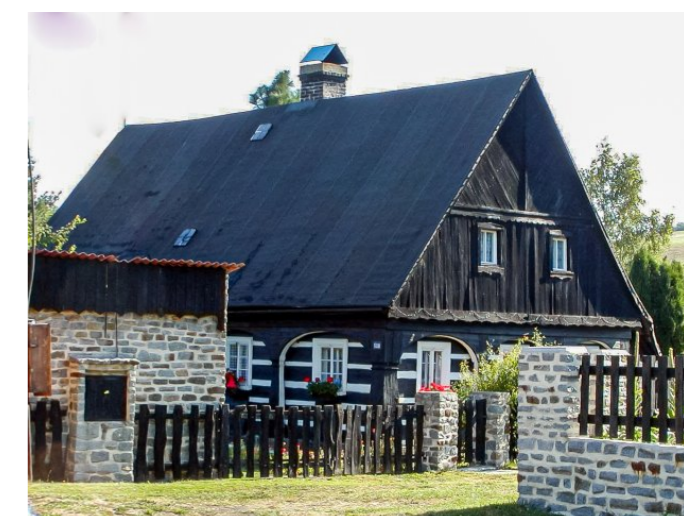
Mikulášovice č. p. 508 - Pohled na objekt z jihozápadu
(Zdroj: TUR Šluknovsko, 2003)
