Mikulášovice č. p. 583

Lokalizace

Architektonický popis

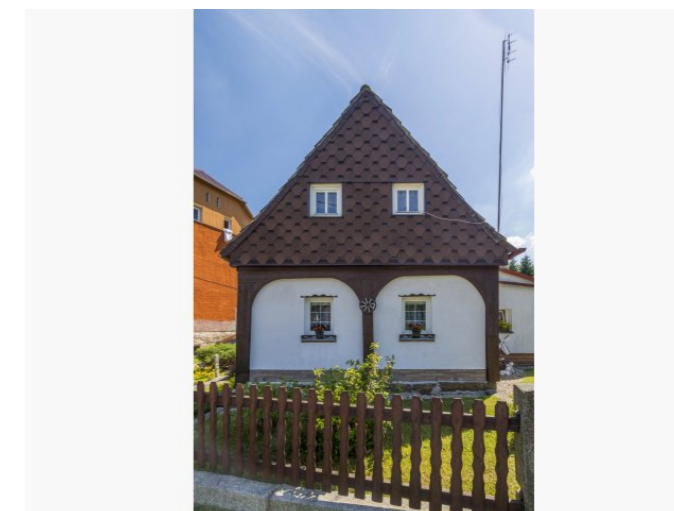
Mikulášovice č. p. 583 - Pohled na objekt ze západu
(Zdroj: S. Šulcová, 2017)

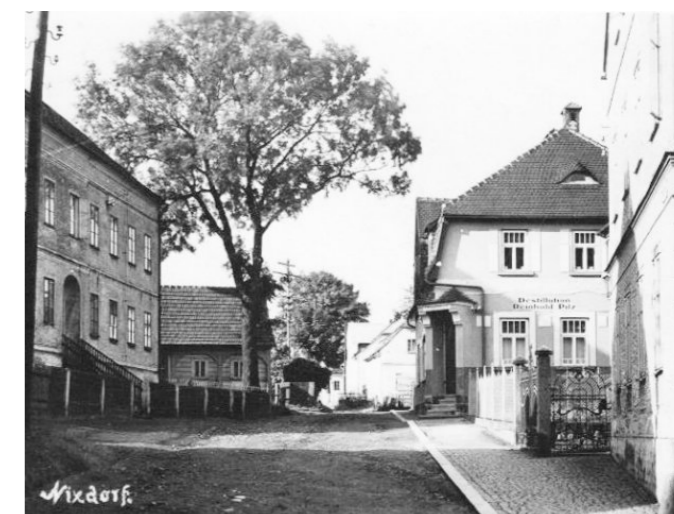
Mikulášovice č. p. 583 - Historický pohled ze severu
(Zdroj: MIKULÁŠOVICE - NIXDORF, MIKULÁŠOVICE - NIXDORF [online]. Horvatovič Josef ©2024 [cit. 2024-02-28]. Dostupné z: <https://nixdorf.estranky.cz>)
