Mikulášovice č. p. 588

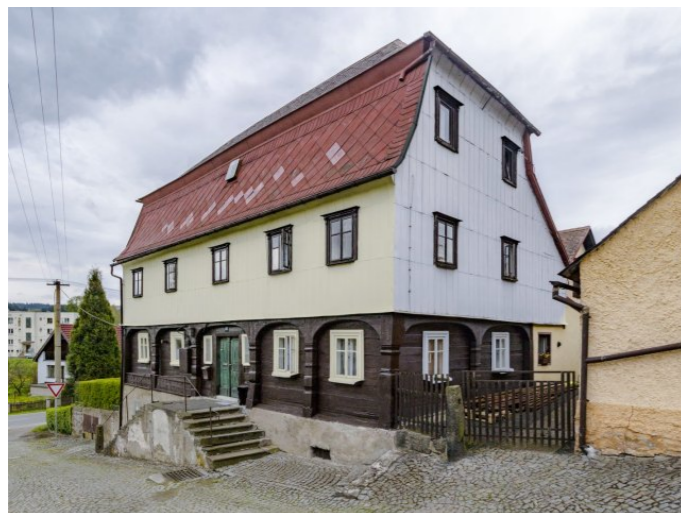
Mikulášovice č. p. 588 - Pohled na objekt ze severovýchodu
(Zdroj: S. Šulcová, 2017)

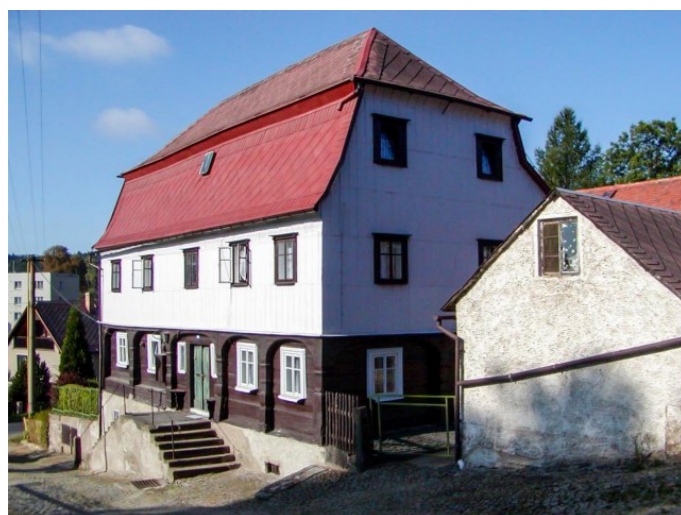
Mikulášovice č. p. 588 - Pohled na objekt ze severovýchodu
(Zdroj: TUR Šluknovsko, 2003)

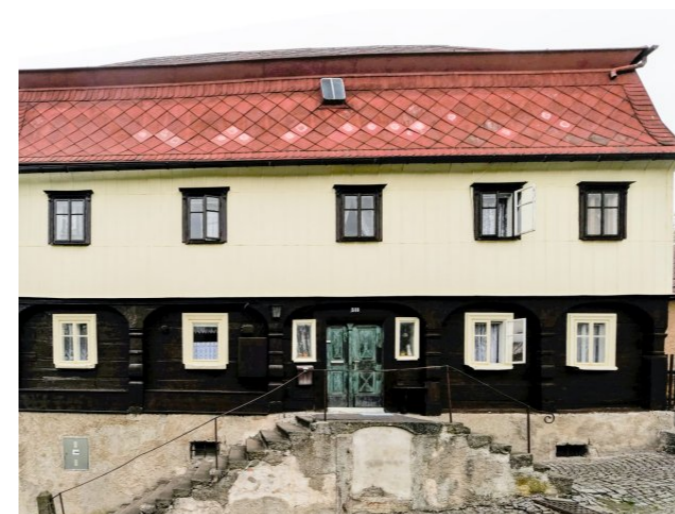
Mikulášovice č. p. 588 - Pohled na objekt z východu
(Zdroj: S. Šulcová, 2017)

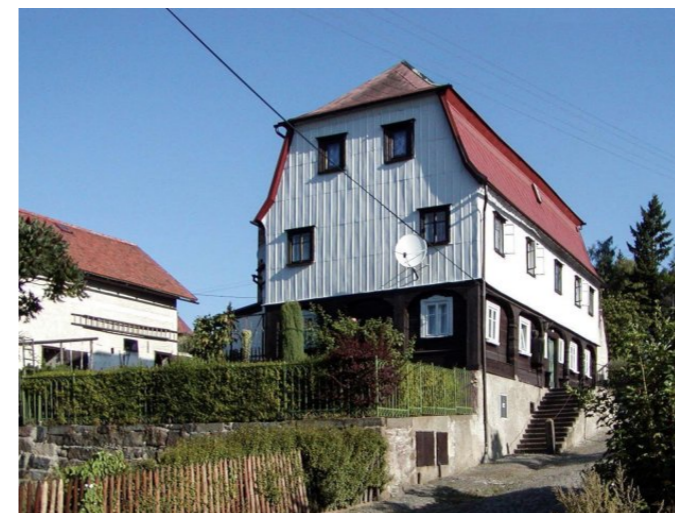
Mikulášovice č. p. 588 - Pohled na objekt z jihovýchodu
(Zdroj: TUR Šluknovsko, 2003)

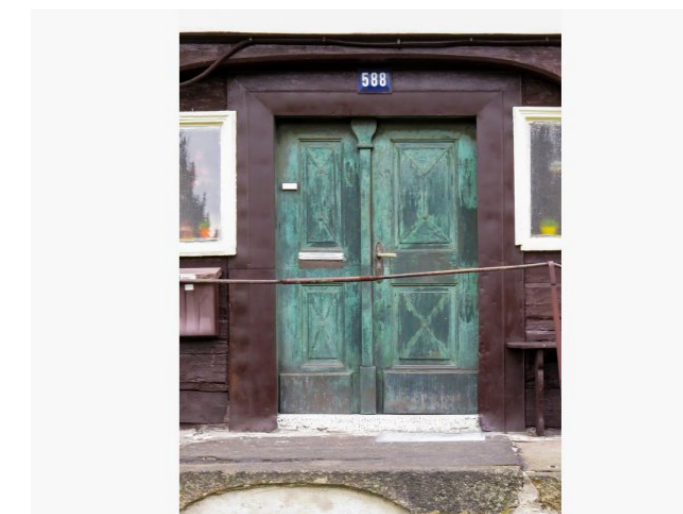
Mikulášovice č. p. 588 - Detail vstupního portálu
(Zdroj: S. Šulcová, 2017)

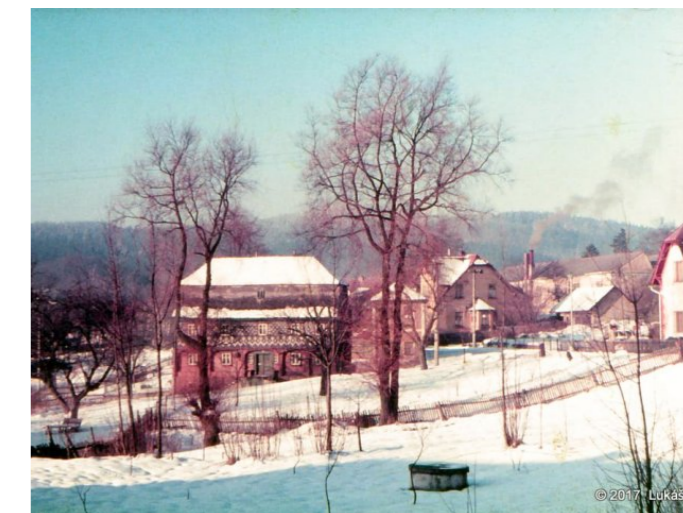
Mikulášovice č. p. 588 - Pohled na objekt z východu
(Zdroj: Osobní archiv p. L. F. Fišera, 1980)
