# Mikulášovice č. p. 588

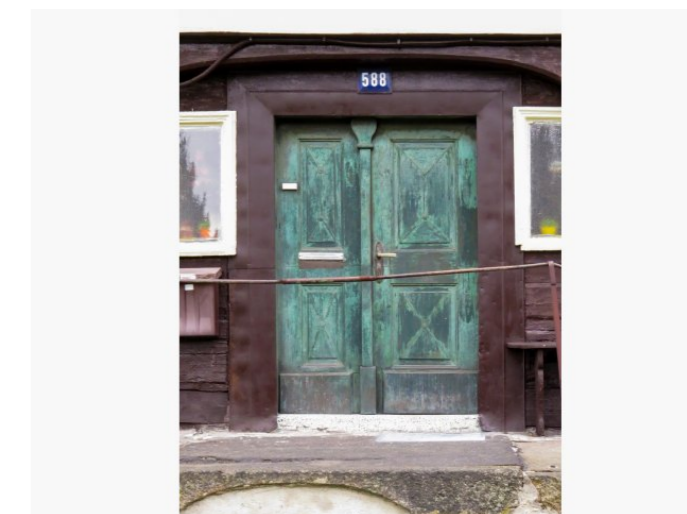
Mikulášovice č. p. 588 - Detail vstupního portálu  
(Zdroj: S. Šulcová, 2017)

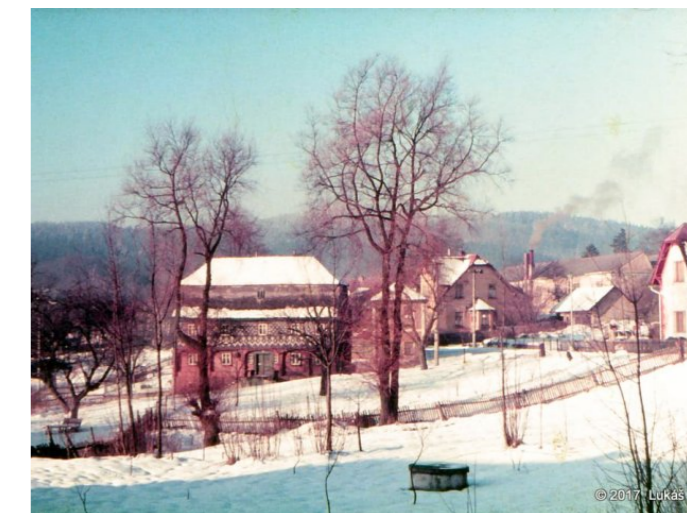
Mikulášovice č. p. 588 - Pohled na objekt z východu  
(Zdroj: Osobní archiv p. L. F. Fišera, 1980)
