Mikulášovice č. p. 600

Architektonický popis

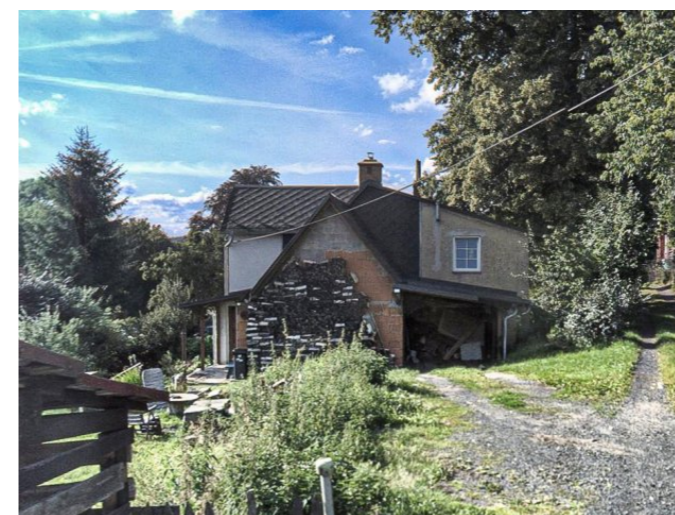
Mikulášovice č. p. 600 - Pohled na objekt z jihu (Zdroj: Panorama - MAPY.CZ. (2016). [Mikulášovice 600]. Online. Seznam.cz, 2024. Dostupné z: https://mapy.cz/zakladni?pano=1&q=mikul%C3%A1%C5%A1ovice%20600 [citováno 2024-03-20], 2016)

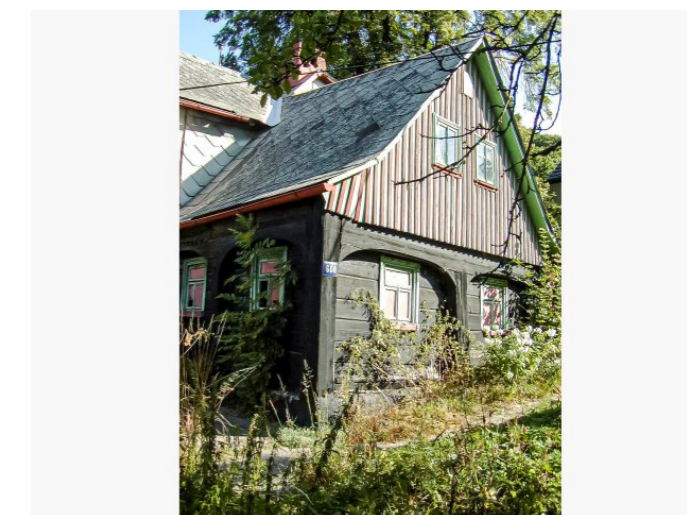
Mikulášovice č. p. 600 - Pohled na objekt z jihu (Zdroj: TUR Šluknovsko, 2003)
