Mikulášovice č. ev. 15

Země / Kraj / Okres:	ČR / Ústecký kraj / Děčín
Obec:	Mikulášovice
Část obce:	Mikulášovice
K. ú.:	Mikulášovice
č. ev.:	15
Číslo parcelní:	147
GPS souřadnice:	50.96110,14.38232 (WGS-84)
Poloha:	Objekt se nachází v Horních Mikulášovicích. Jeho orientace ke světovým stranám je Z-V.

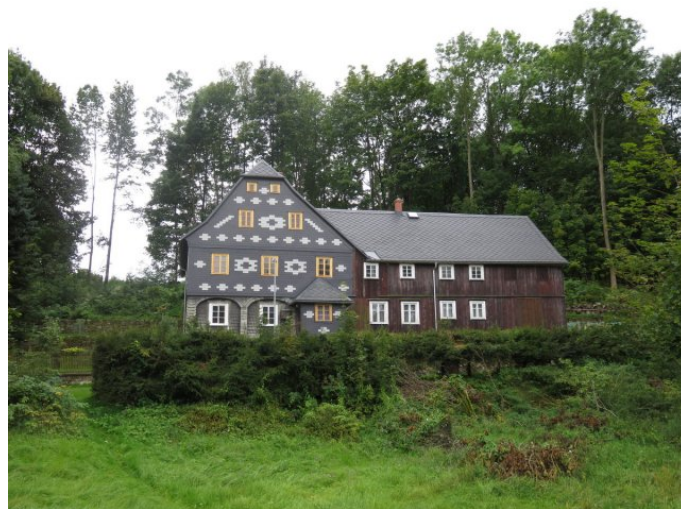
Mikulášovice č. ev. 15 - Pohled na objekt ze severu
(Zdroj: S. Šulcová, 2017)

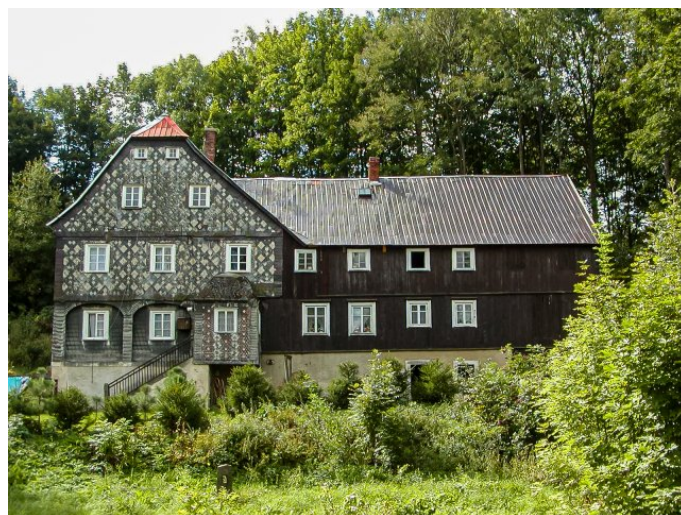
Mikulášovice č. ev. 15 - Pohled na objekt ze severu
(Zdroj: TUR Šluknovsko, 2003)

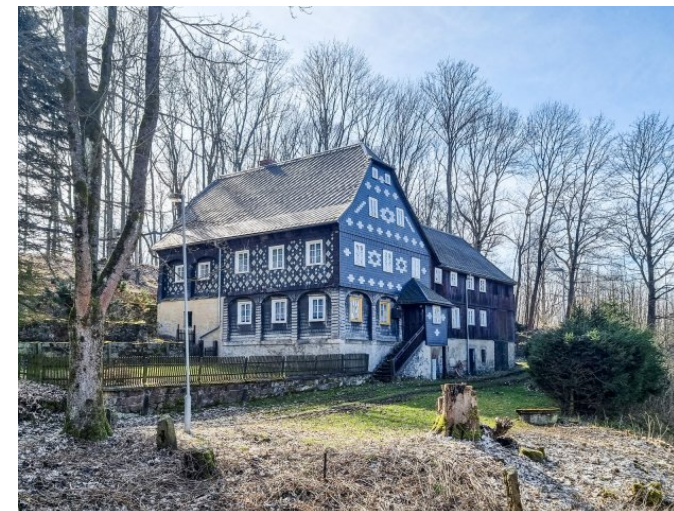
Mikulášovice č. ev. 15 - Pohled na objekt ze severovýchodu
(Zdroj: S. Šulcová, 2024)

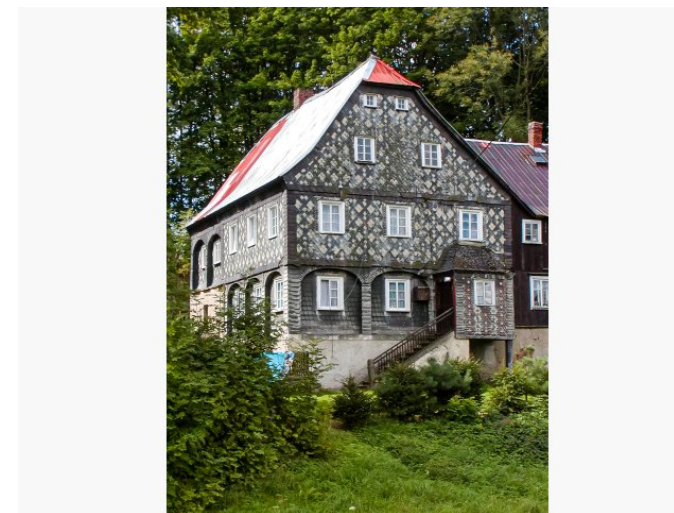
Mikulášovice č. ev. 15 - Pohled na objekt ze severovýchodu
(Zdroj: TUR Šluknovsko, 2003)

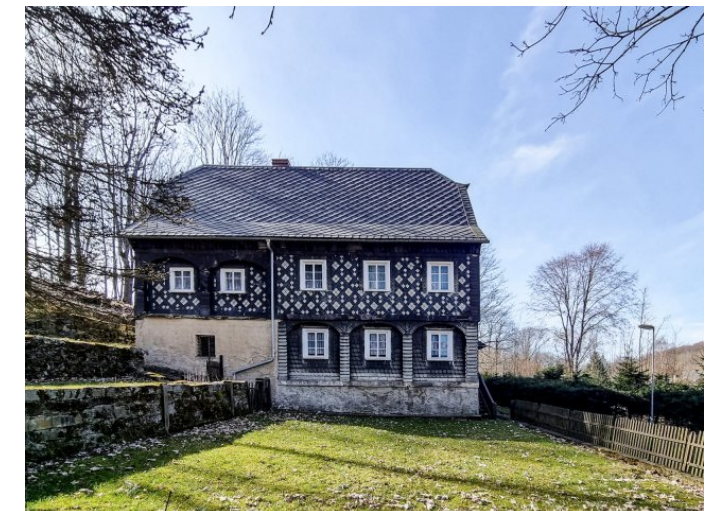
Mikulášovice č. ev. 15 - Pohled na objekt z východu
(Zdroj: S. Šulcová, 2024)

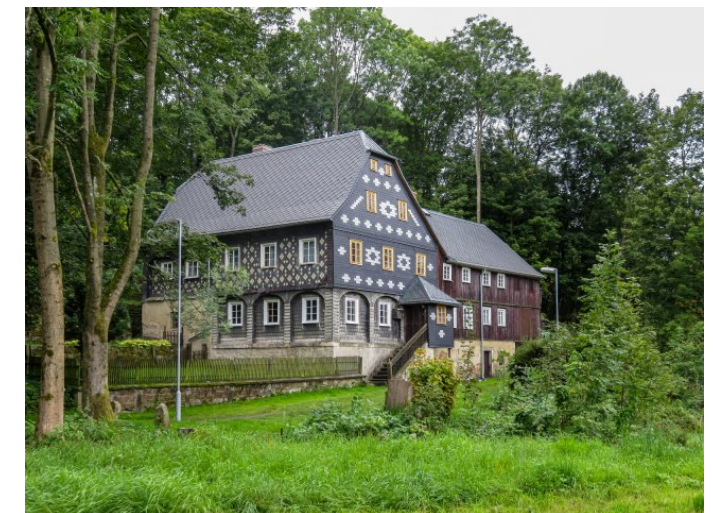
Mikulášovice č. ev. 15 - Pohled na objekt ze severovýchodu
(Zdroj: S. Šulcová, 2017)
