Brtníky č. p. 83

Architektonický popis

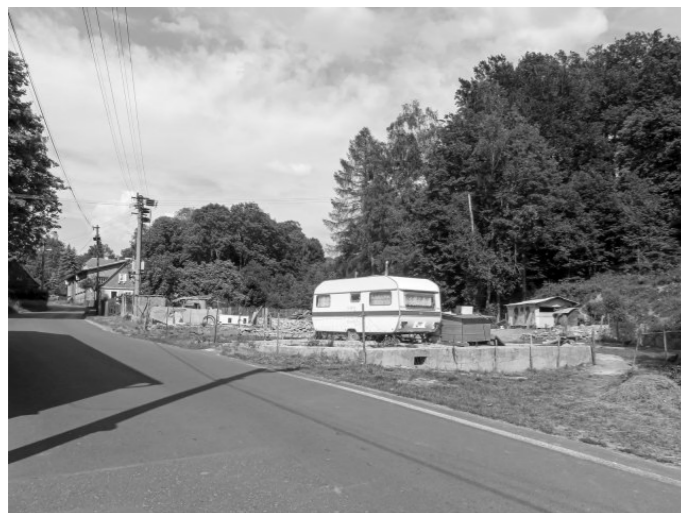
Brtníky č. p. 83 - Pohled na zbořeňišť
(Zdroj: S. Šulcová, 2022)

Stupeň neregulovaných změn: Zanikl

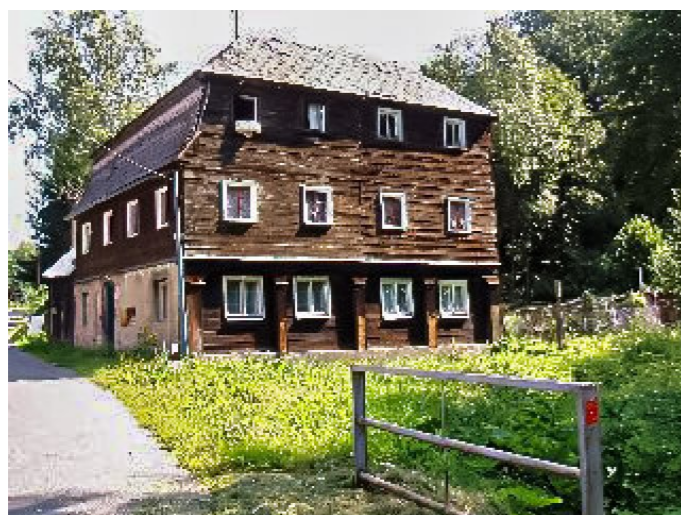
Brtníky č. p. 83 - Pohled na objekt z jihozápadu
(Zdroj: TUR Šluknovsko, 2003)

Bývalý patrový, částečně podsklepený, trojdílný dvoutraktový podstávkový dům pocházel z přelomu 18. a 19. stol. Měl složitější dispozici do tvaru L, s jednou roubenou světnicí, druhý a třetí díl byl zděný. Na první díl navazovalo patrové křídlo. Konstrukce podstávky u roubených stěn byla jednoduchého typu s dřevěným vodorovným obložním. Uliční roubené stěny byly časem vyzděny. Patro a štíty byly roubené a dříve i obložené přírodní břidlicí. Celý objekt byl zastřešen mansardovou střechou s polovalbou a s eternitovou krytinou. Ke hmotě objektu byl z východní strany přistaven bedněný přízemní přístavek se sedlovou střechou. Ve stěnách objektu byla osazena dřevěná dvoukřídlá šestitabulková okna a později jednoduchá dřevěná dvoukřídlá okna. Vstupní portál tvoří kamenné zárubně s dřevěnými dveřmi z období 60. let. Ze stejného období pochází keramický glazurovaný obklad v severovýchodní přízemní části objektu, který výškově přesahuje výšku parapetů oken.

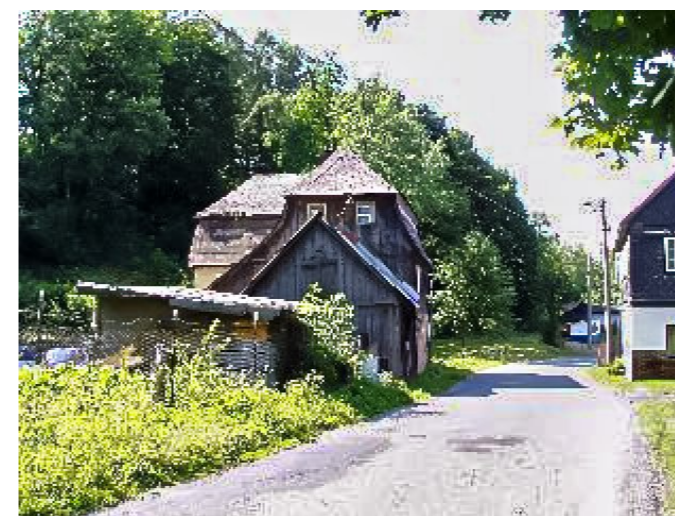
Brtníky č. p. 83 - Pohled na objekt ze severu
(Zdroj: TUR Šluknovsko, 2003)

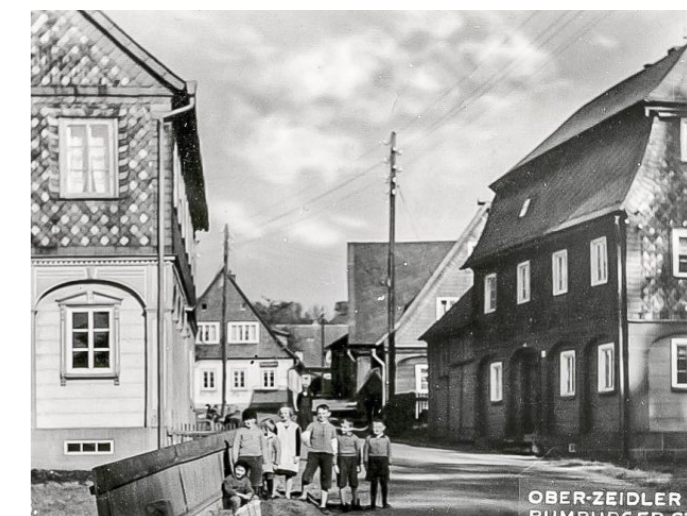
Brtníky č. p. 83 - Historický pohled, objekt č. p. 83 vpravo
(Zdroj: Archiv Bund der Niederländer e. V., fotografie poskytnutá kontaktní osobou Andreasem Knieselem, 1950)
