Vilémov č. p. 9

Kategorizace

Datace: 1. pol. 19. stol.
Kategorie: Objekt
Typ: Venkovský dům
Stávající využití: Trvalé bydlení
Stupeň zachování: Znehodnocený

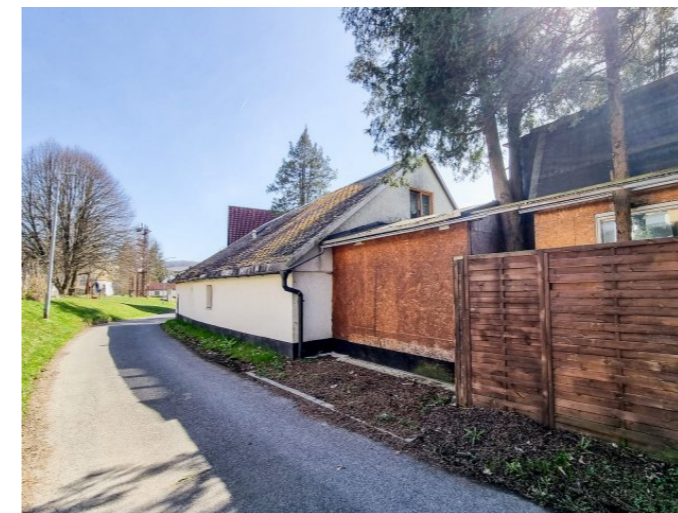
Vilémov č. p. 9 - Pohled na objekt ze severozápadu (Zdroj: S. Šulcová, 2024)
