Vilémov č. p. 9

Architektonický popis

Kategorizace

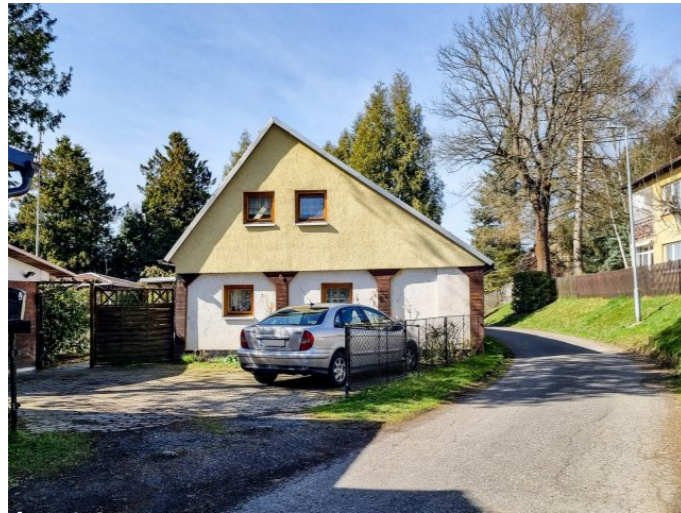
Vilémov č. p. 9 - Pohled na objekt z východu (Zdroj: S. Šulcová, 2024)

Přízemní, nepodsklepený, třídlínný podstávkový dům procházející z 2. pol. 19. stol. je již plně zděný a omítnutý s bílou fasádní barvou. Pouze na jihovýchodním průčelí jsou zachovány znaky po konstrukci podstávky, která je po celé své výšce vodorovně obložena palubkovým obkladem. Střecha je sedlová - asymetrická, krytá šablonami z asfaltové šindele. V obvodových stěnách tohoto podstávkového domu jsou osazena novodobá plastová jednokřídlá okna s imitací členění. Oba štíty pod střechou jsou omítnuté s okrovou fasádní barvou.

Tento objekt je dnes (2024) bohužel pouze vnímán jako doplňující doklad vývoje šluknovských podstávkových domů. Vzhledem k vysoké úrovni neregulovaných stavebních změn není doporučen k ochraně.

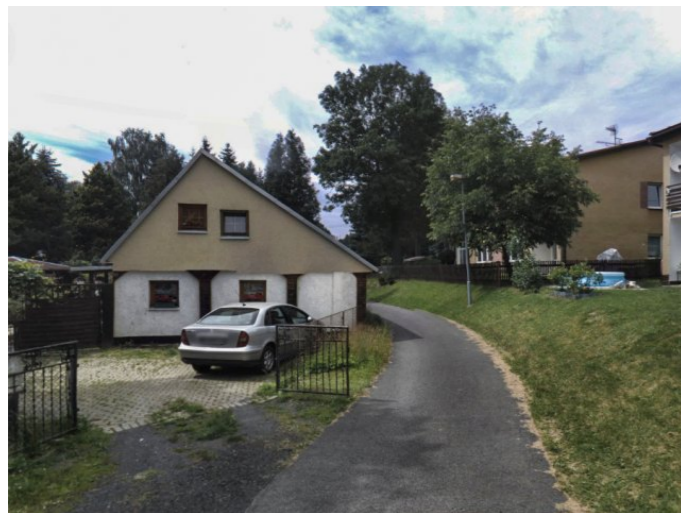
Vilémov č. p. 9 - Pohled na objekt z východu (Zdroj: Panorama - MAPY.CZ. (2016). [Vilémov 9]. Online. Seznam.cz, 2024. Dostupné z: https://mapy.cz/zakladni?pano=1&q=Vil%C3%A9mov%209 [citováno 2024-03-20], 2016)

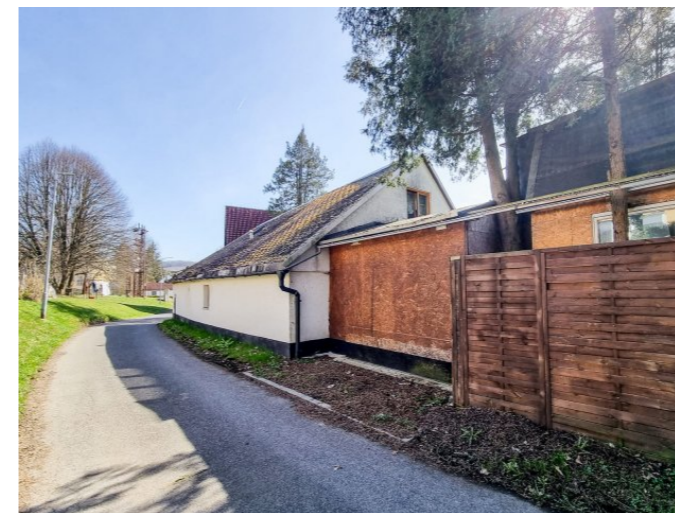
Vilémov č. p. 9 - Pohled na objekt ze severozápadu (Zdroj: S. Šulcová, 2024)
