Brtníky č. ev. 36

Architektonický popis

Datace: 2. pol. 18. stol.
Kategorie: Objekt
Typ: Venkovský dům
Stupeň zachování: Zaniklý

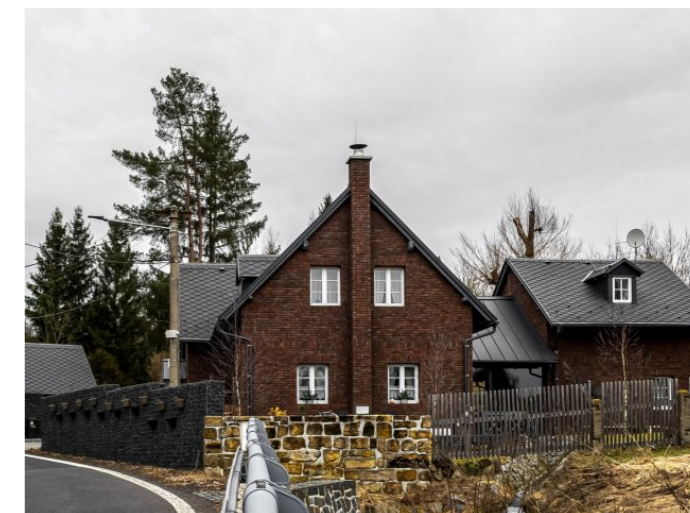
Brtníky č. ev. 36 - Pohled na novostavbu
(Zdroj: S. Šulcová, 2024)
